NAF Bruktbiltest

Testdato
09.04.2026

Bilmerke	Tesla	Motorstørrelse	- cm ³
Modell	Model 3	Motoreffekt	158 kW
Type	003	Aksler i drift	2
Registreringsnr.	EB70071	Drivstofftype	Elektrisk
Understellsnr.	5YJ3E7EB2LF780364	Kjøretøygruppe	101
Km.stand.	112455	Bruktimportert	Nei
Farge	Svart	Registreringsår	2020
Karosseritype	Sedan	Registrert første gang	25.09.2020
		Frist for neste EU kontroll	04.09.2027

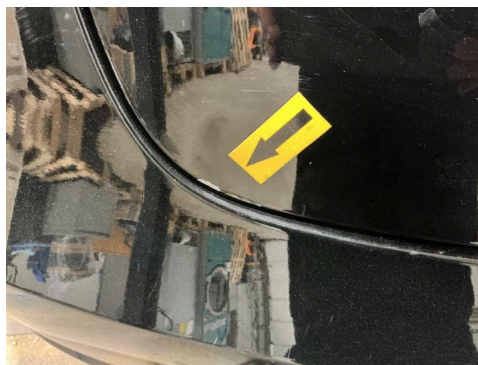
53. Bakluke

Ref.Id	Repareres	Resultat	Beskrivelse
17.14	Lys	Vann / kondens i lykt:	Venstre baklys
64.5	Utv. tilstand fremdriftsbatteri elbil/hybrid	Riper i batterikasse for fremdriftsbatteri	
86.14	Lakk / karosseri utvendig	Steinsprut/lakksår	Venstre forskjerm, Høyre forskjerm, Panser, Venstre fordør, Høyre fordør
86.15		Lakkslipp/flassing	Bakluke, Venstre sidekanal, Høyre sidekanal
