# NAF Bruktbiltest

**Testdato**  
13.04.2026

Bilmerke	Ford	Motorstørrelse	1560 cm <sup>3</sup>
Modell	FOCUS	Motoreffekt	80 kW
Type	DA3	Aksler i drift	1
Registreringsnr.	AE28878	Drivstofftype	Diesel
Understellsnr.	WF0SXXGCDSAR60568	Kjøretøygruppe	101
Km.stand.	111330	Bruktimportert	Nei
Farge	Grå	Registreringsår	2010
Karosseritype	Stasjonsvogn	Registrert første gang	25.11.2010
		Frist for neste EU kontroll	25.06.2026

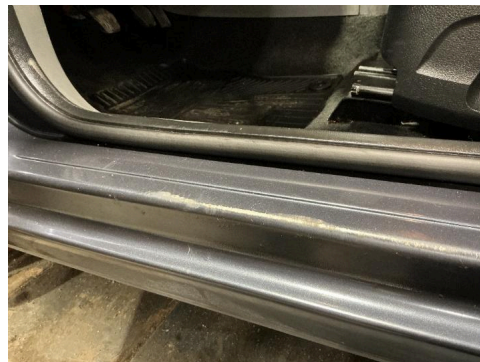
23. Døråpning

Ref.Id	Repareres	Resultat	Beskrivelse
4.1	Service/ Dokum.	Iht. servicehefte/servicedokumentasjon er ikke alle servicere fulgt	
37.3	Registerreim	Det foreligger ingen dokumentasjon på bytte av registerreim iht oppgitt intervall. Nærmere undersøkelse/kontroll anbefales	
52.1	Lyktespyler / Visker	Spyler virker ikke:	
66.8	Felg	Vesentlig oksidering/rust	Venstre foran, Venstre bak, Høyre bak, Høyre foran
69.7	Reservehjul / dekkreparasjonssett	Dekkreparasjonssett mangler	
77.1	Fjærer / fjærbein	Brudd:	Høyre bak
86.2	Lakk / karosseri utvendig	Lakkriper:	Støtfanger bak
86.5		Bulk (er):	Høyre fordør, Høyre bakdør, Venstre forskjerm
86.12		Rustangrep:	Venstre forskjerm, Høyre forskjerm, Venstre bakskjerm
86.14		Steinsprut/lakksår	Støtfanger foran, Panser, Tak
97.1	Døråpning	Sår eller skade:	Venstre fordør
