NAF Bruktbiltest

Testdato
01.04.2026

Bilmerke	Ford	Motorstørrelse	- cm ³
Modell	Mustang Mach-E	Motoreffekt	273 kW
Type	LSK	Aksler i drift	2
Registreringsnr.	EF28273	Drivstofftype	Elektrisk
Understellsnr.	WF0TK3SU7NMA60009	Kjøretøygruppe	101
Km.stand.	44971	Bruktimportert	Nei
Farge	Svart	Registreringsår	2022
Karosseritype	Kombikupé	Registrert første gang	28.12.2022
		Frist for neste EU kontroll	27.12.2026

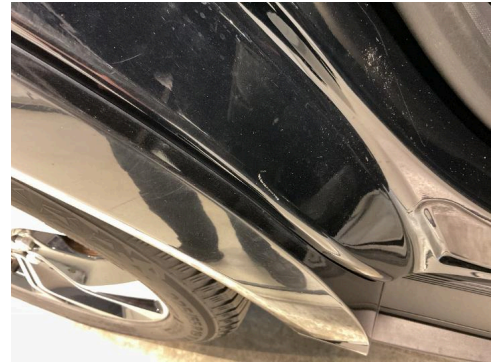
27. Døråpning

Ref.Id	Repareres	Resultat	Beskrivelse
86.14	Lakk / karosseri utvendig	Steinsprut/lakksår	Panser
97.1	Døråpning	Sår eller skade:	Høyre bakdør

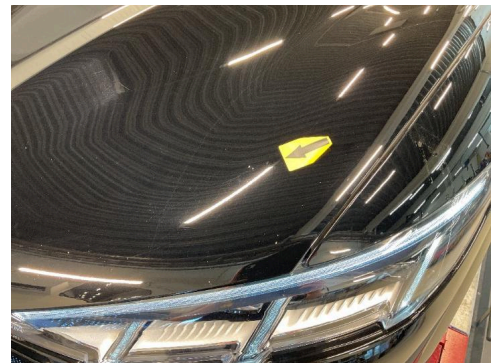
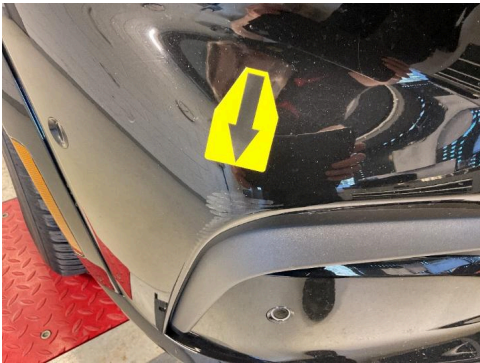
Ref.Id	Opplysning	Resultat	Beskrivelse
4.13	Service/ Dokum.	Bilen har digital servicebok, denne er ikke kontrollert av NAF	
6.16	Bremsekiver	Overflaterust eller mindre enn 25% av overflaten rustet	Begge sider foran
6.17		Overflaterust eller mindre enn 50% av overflaten rustet	Begge sider bak
10.3	Bremsevæsknivå	Bremsevæskebeholder ikke tilgjengelig for kontroll	
23.7	Full systemskann	Diagnoseavlesing ligger i testrapport	
86.21	Lakk / karosseri utvendig	Diverse småbulker/lakkriper
