**TOYOTA BZ4X 4X4**
**TESTDATO: 16.09.2025**
**KODE: 1811707**

<b>EH61141</b>	<b>1 KM</b>	<b>19.03.2024</b> Førstegang registrert	<b>Elektrisitet</b>
----------------	-------------	--	---------------------

NBF Tilstandsrapport er utarbeidet av Norges Bilbransjeforbund og Forbrukerrådet.

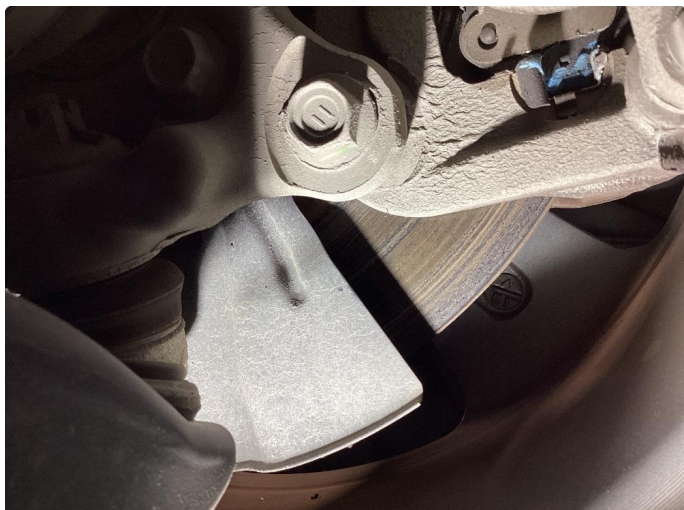
Punkt	Beskrivelse	Plassering
<b>1. BREMSER</b>		
1.1 Skiver	rust. KJØRES RENE NÅR BILEN TAS I BRUK.	begge foran

1.1 Rust. KJØRES RENE NÅR BILEN TAS I BRUK.

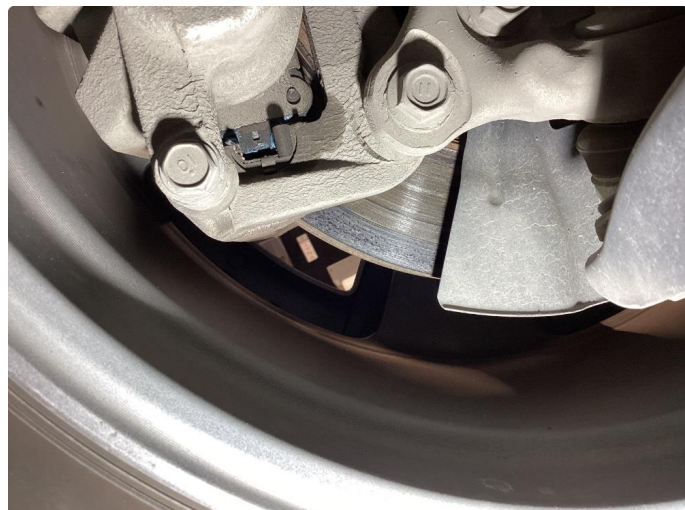
1.1 Rust. KJØRES RENE NÅR BILEN TAS I BRUK.
