AUDI A4 ALLROAD 190 HK AUTOMAT 4X4
TESTDATO: 17.04.2026
KODE: 2001829

NBF Tilstandsrapport er utarbeidet av Norges Bilbransjeforbund og Forbrukerrådet.

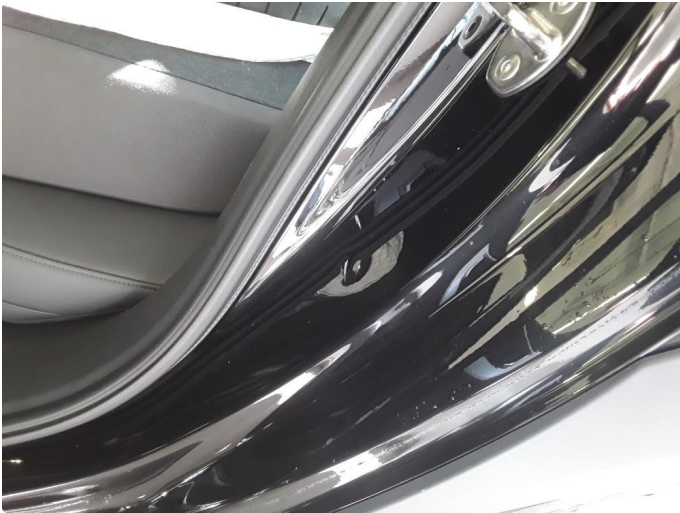
Punkt	Beskrivelse	Plassering
1. EKSTERIØR		
1.1	Terskler/innlastningssone	Noe hakk/riper dør åpning venstre bak, flekket
		venstre bak
2. LYS		
2.1	Lys bak	Alle fire baklamper litt krakelert
3. MOTOR		
3.1	Service	Varsler service. Denne er booket og blir tatt

1.1 Noe hakk/riper dør åpning venstre bak, flekket
