# NAF Bruktbiltest

Bilmerke	BMW	Motorstørrelse	1995 cm <sup>3</sup>
Modell	X3 xDRIVE20d	Motoreffekt	120 kW
Type	X3	Aksler i drift	2
Registreringsnr.	BS77321	Drivstofftype	Diesel
Understellsnr.	WBAWY310000F09718	Kjøretøygruppe	101
Km.stand.	156076	Bruktimportert	Nei
Farge	Svart	Registreringsår	2013
Karosseritype	Stasjonsvogn	Registrert første gang	02.08.2013
		Frist for neste EU kontroll	30.01.2027

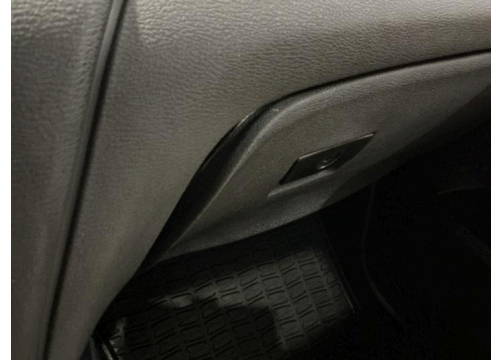
27. Dashbord / midtkonsoll

91.2	Dashbord / midtkonsoll	Manglende/løse deler eller deksler:	Dashbord
Ref.Id	Opplysning	Resultat	Beskrivelse
5.13	Bremsebelegg	* Klossevarsler lyser.

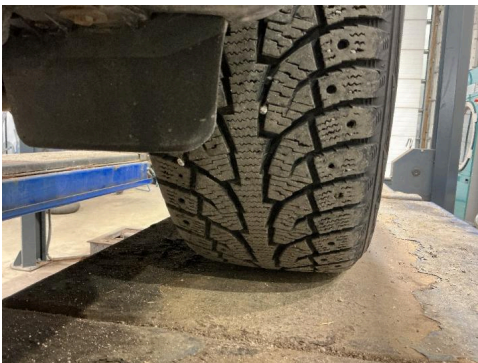
28. Dekk

17.5	Lys	Skadet lyktelass:	Venstre tåkelys
58.6	Tilstand 12 volt batteri	Bør lade batteri	
65.10	Dekk	Piggdekk med vesentlig slitte og/eller lite pigger	Venstre foran, Venstre bak, Høyre bak, Høyre foran

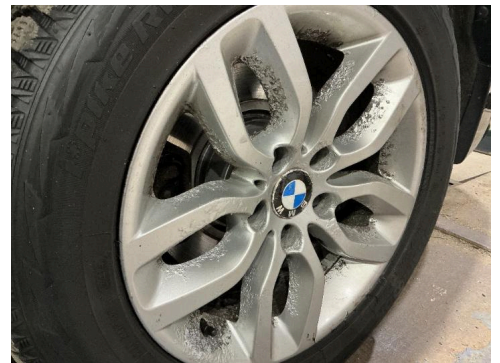
R 30. Felg

66.8	Felg	Vesentlig oksidering/rust	Venstre foran, Venstre bak, Høyre bak, Høyre foran
81.2	Frontrute	En eller flere steinsprutrosetter som ikke er utbedret • Reparasjonsmetode:Reparasjon

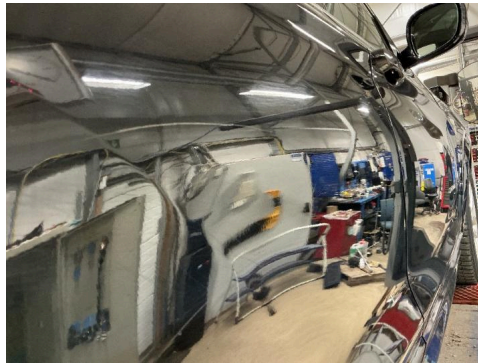
R 32. Høyre bakdør

86.2	Lakk / karosseri utvendig	Lakkriper:	Støtfanger foran, Støtfanger bak, Høyre fordør
86.5		Bulk (er):	Høyre bakkdør, Høyre bakskjerm
86.14		Steinsprut/lakksår	Panser, Høyre fordør
