NAF Bruktbiltest

Testdato
15.04.2026

Bilmerke	Volkswagen	Motorstørrelse	1968 cm ³
Modell	TRANSPORTER	Motoreffekt	110 kW
Type	7J0	Aksler i drift	2
Registreringsnr.	DR72401	Drivstofftype	Diesel
Understellsnr.	WV1ZZZ7HZKH165777	Kjøretøygruppe	315
Km.stand.	91679	Bruktimportert	Nei
Farge	Hvit	Registreringsår	2019
Karosseritype	Integrert førerhus	Registrert første gang	24.09.2019
		Frist for neste EU kontroll	23.09.2025

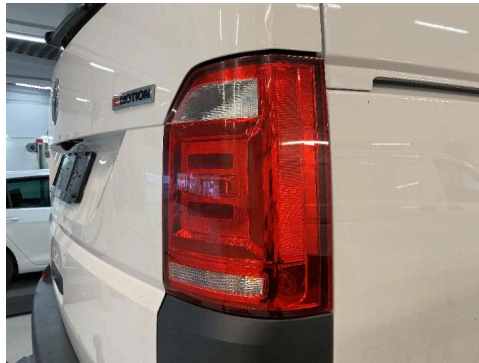
56. Lykter/lys - tilstand.

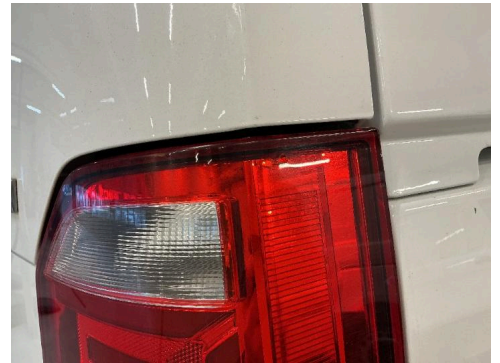
38.2	Lykter/lys - tilstand.	Skadet lykteglass:	Høyre baklys
39.4	Oppvarmet rute/speil.	Oppvarmet bakrute virker ikke:	
42.9	Batteri 12 volt.	Bør skifte batteri!

R 57. Lykter/lys - tilstand. **R**
