6207902

# NAF Bruktbiltest

Bilmerke	BMW	Motorstørrelse	1995 cm <sup>3</sup>
Modell	525d xDrive	Motoreffekt	160 kW
Type	5K	Aksler i drift	2
Registreringsnr.	BT60959	Drivstofftype	Diesel
Understellsnr.	WBA5J9100HGV38994	Kjøretøygruppe	101
Km.stand.	199747	Bruktimportert	Nei
Farge	Hvit	Registreringsår	2017
Karosseritype	Stasjonsvogn	Registrert første gang	28.04.2017
		Frist for neste EU kontroll	29.09.2027

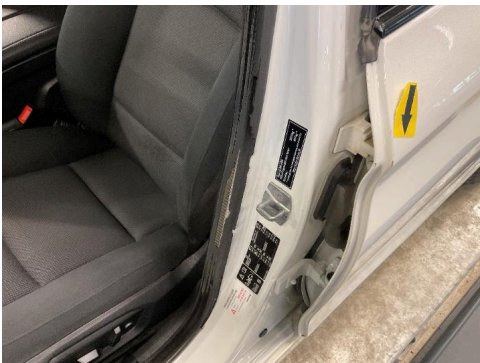
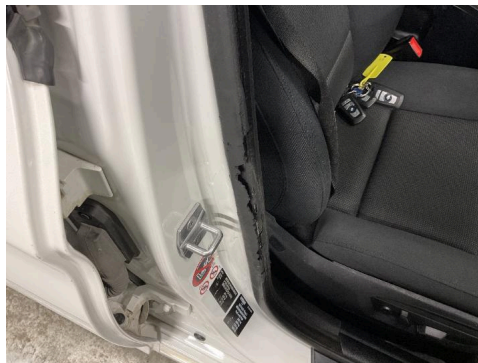
28. Dør-/panseråpner

81.2	Frontrute	En eller flere steinsprutrosetter som ikke er utbedret • Reparasjonsmetode:Skift	
83.11	Dør-/panseråpner	Slitt / skade på gummilist:	Venstre foran, Høyre foran

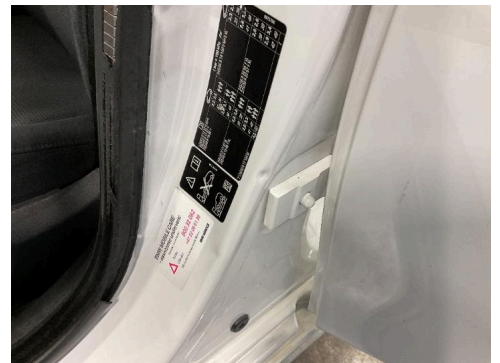
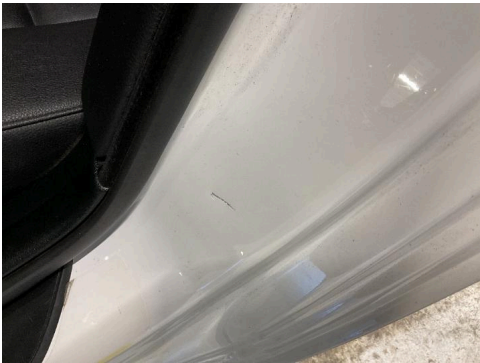
30. Døråpning

97.1	Døråpning	Sår eller skade:	Venstre fordør, Venstre bakkdør
101.3	Bagasjeromstildekning	Mangler:	
103.4	Interiør generelt	* Diverse skader/hull etter utstyr fra utrykningskjøretøy	
Ref.Id	Opplysning	Resultat	Beskrivelse

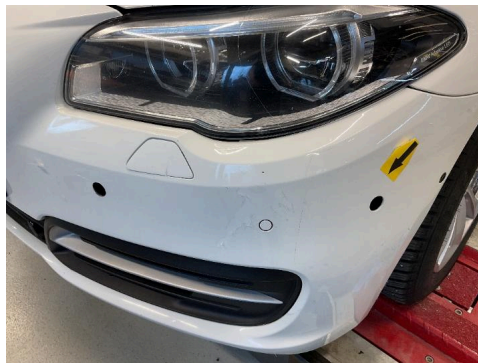
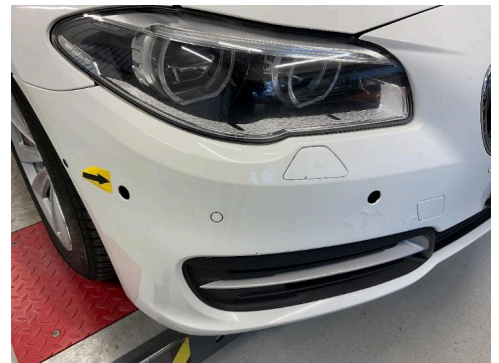
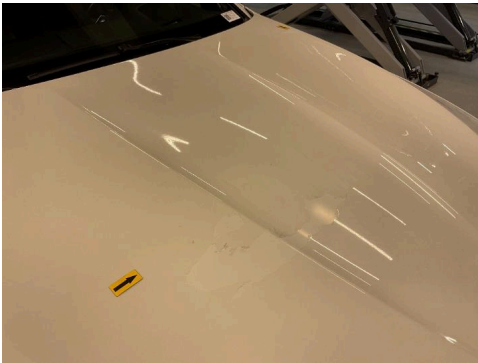
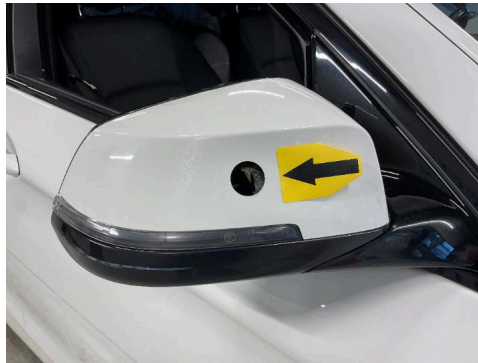
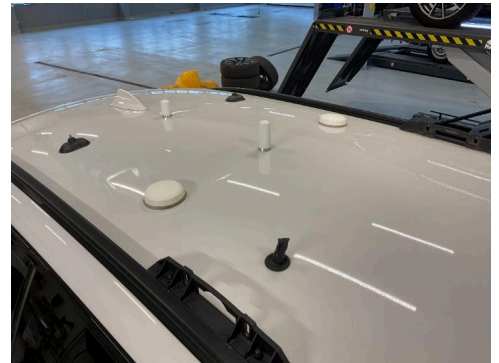
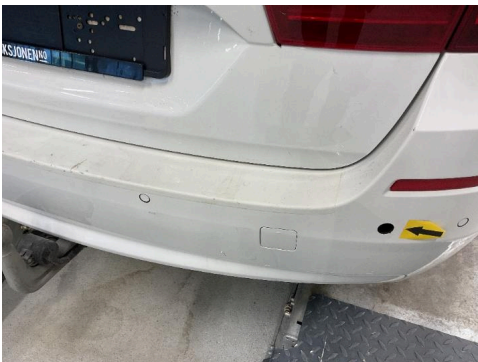
41. Lakk / karosseri utvendig

86.1	Lakk / karosseri utvendig	Skadet:	Støtfanger foran, Støtfanger bak, Venstre speil, Høyre speil
86.14		Steinsprut/lakksår	Venstre bakkdør, Venstre bakskjerm

86.17		* Diverse skader/utstyr etter utrykningskjøretøy	
87.5	Utvendig speil	Skade på speilramme / -hus	Venstre side, Høyre side
91.1	Dashbord / midtkonsoll	Hull/rift/flenge:

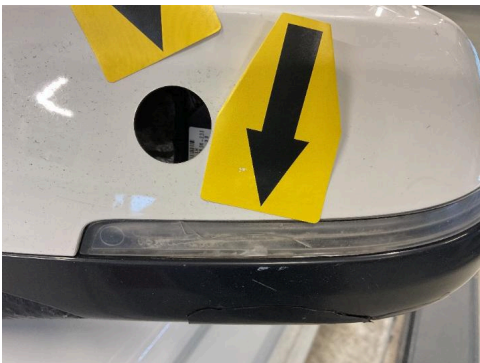
52. Lys

Ref.Id	Repareres	Resultat	Beskrivelse
2.6	Unormal lyd	Ulyd fra hjuloppheng foran	
4.8	Service/ Dokum.	Aktivert serviceindikator	
17.6	Lys	Krakerert lykteglass	Venstre sideblink
