**VOLKSWAGEN GOLF SPORTSVAN 110 HK AUTOMAT
FORHJULSDRIFT**
TESTDATO: 11.05.2026
KODE: 2003374

NBF Tilstandsrapport er utarbeidet av Norges Bilbransjeforbund og Forbrukerrådet.

OPPSUMMERT STATUS PÅ KJØRETØY

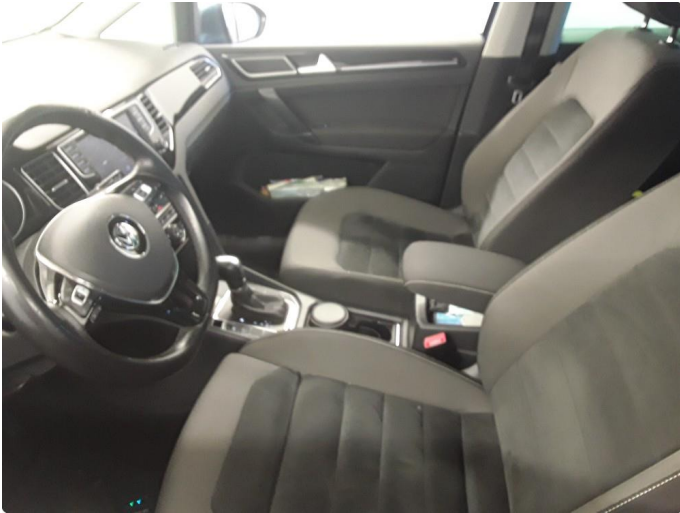
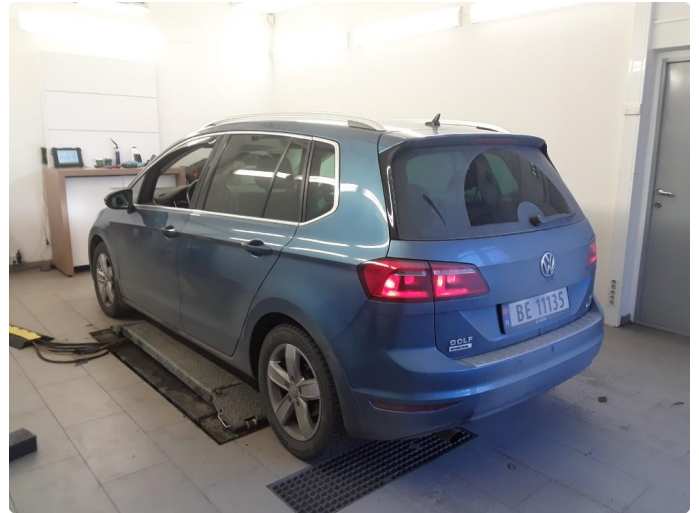
Punkt	Beskrivelse	Plassering
1. EKSTERIØR		
1.1 Skjermer	Liten bulk skjerm høyere bak og høyere foran	
2. MOTOR		
2.1 Service	Tannreim skal byttes på 120000km	
3. HJULOPPHENG/STYRING		
3.1 Fjærer/støtdemper	Svetter litt fra støtdempere bak
