NAF Bruktbiltest

Testdato
27.03.2026

Bilmerke	Volkswagen	Motorstørrelse	1968 cm ³
Modell	CADDY	Motoreffekt	75 kW
Type	SKN	Aksler i drift	1
Registreringsnr.	CV97531	Drivstofftype	Diesel
Understellsnr.	WV1ZZZSKZMX001948	Kjøretøygruppe	315
Km.stand.	138237	Bruktimportert	Nei
Farge	Hvit	Registreringsår	2021
Karosseritype	Integrert førerhus	Registrert første gang	08.01.2021
		Frist for neste EU kontroll	05.11.2026

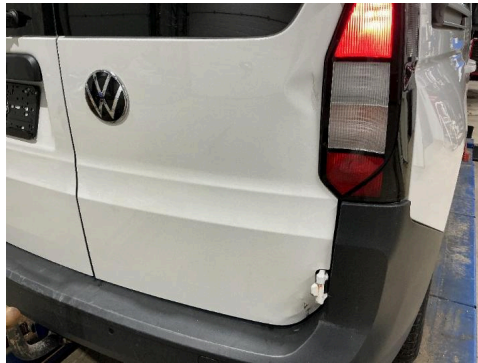
20. Bakluke

Ref.Id	Repareres	Resultat	Beskrivelse
17.1	Lys	Virker ikke:	Skiltlys
23.1	Full systemskann	Det finnes feilkoder, se rapport	
58.6	Tilstand 12 volt batteri	Bør lade batteri	
69.7	Reservehjul / dekkreparasjonssett	Dekkreparasjonssett mangler	
86.1	Lakk / karosseri utvendig	Skadet:	Venstre forskjerm, Bakluke, Støtfanger bak
86.14		Steinsprut/lakksår	Panser
