NAF Bruktbiltest

Testdato
05.01.2026

Bilmerke	Porsche	Motorstørrelse	2893 cm ³
Modell	Cayman	Motoreffekt	195 kW
Type	987	Aksler i drift	1
Registreringsnr.	NF66581	Drivstofftype	Bensin
Understellsnr.	WP0ZZZ98ZAU750603	Kjøretøygruppe	101
Km.stand.	159137	Bruktimportert	Ja
Farge	Grå	Registreringsår	2009
Karosseritype	Kupé	Registrert første gang	07.12.2009
		Frist for neste EU kontroll	25.06.2026

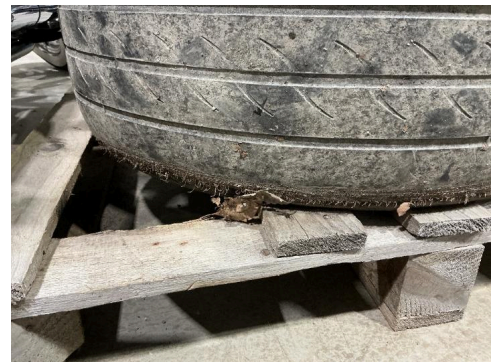
24. Ekstra hjulsett

67.11	Ekstra hjulsett	Corden er synlig:	2 dekk
67.22		Mangler eller feil hjul	2 hjul
75.3	Støtdempere	Oljelekkasje fra støtdemper:	Høyre foran
81.2	Frontrute	En eller flere steinsprutrosetter som ikke er utbedret • Reparasjonsmetode:Skift

67.3	Ekstra hjulsett	Mønsterdybde	1,50 mm
67.4		Mønsterdybde	2,00 mm
67.5		Ekstra hjulsett er utrustet med:	Sommerdekk
67.6		Felg på ekstra hjulsett:	Lettmetallfelg

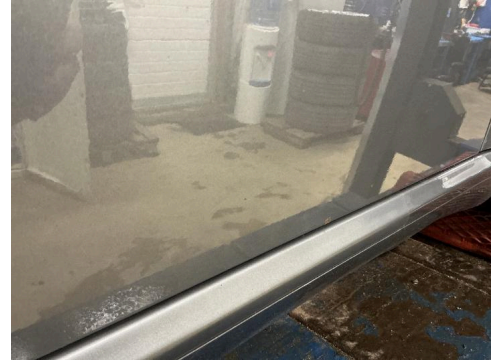
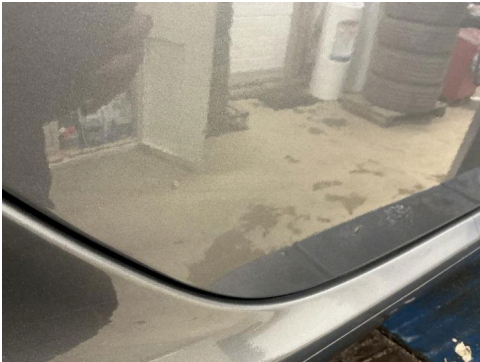
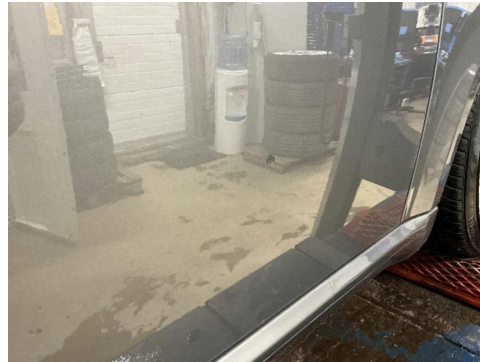
27. Høyre fordør

86.2	Lakk / karosseri utvendig	Matt lakk:	Høyre bakskjerm
86.3		Lakkriper:	Støtfanger foran
86.7		Lakkblærer	Høyre fordør
86.9		Rustangrep:	Høyre fordør
86.12		Steinsprut/lakksår	Venstre forskjerm, Venstre bakskjerm

86.13		Mangelfull kvalitet på replakkering:	Høyre fordør
86.14		Lakkslipp/flassing	Støtfanger foran
Ref.Id	Opplysning	Resultat	Beskrivelse
23.7	Full systemskann	Diagnoseavlesing ligger i testrapport

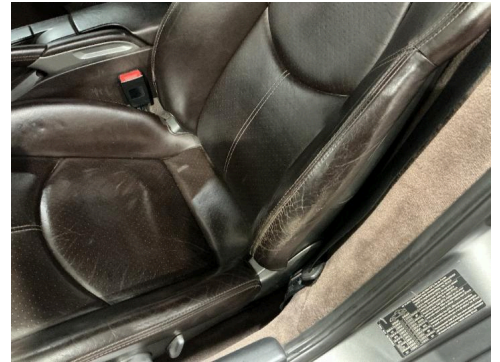
30. Seter

65.24	Dekk	* Sommerdekk foran og vinterdekk bak	
86.21	Lakk / karosseri utvendig	Steinsprut:	Panser, Støtfanger foran
86.34		Bilen er delvis omlakkert:	
98.9	Seter	* Noe slitasje
