# NAF Bruktbiltest

**Testdato**  
20.04.2026

Bilmerke	Volkswagen	Motorstørrelse	1968 cm <sup>3</sup>
Modell	CADDY	Motoreffekt	110 kW
Type	2KN	Aksler i drift	2
Registreringsnr.	DR72221	Drivstofftype	Diesel
Understellsnr.	WV1ZZZ2KZKX109956	Kjøretøygruppe	315
Km.stand.	172164	Bruktimportert	Nei
Farge	Hvit	Registreringsår	2019
Karosseritype	Integrert førerhus	Registrert første gang	28.08.2019
		Frist for neste EU kontroll	15.09.2027

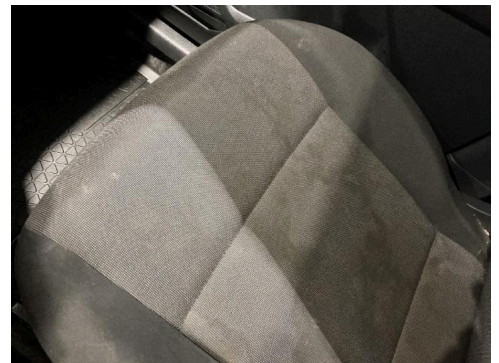
Ref.Id	Repareres	Resultat	Beskrivelse
3.3	Nøkler / Utstyr	Nøkkel mangler 1 stk	
4.1	Service/ Dokum.	Iht. servicehefte/servicedokumentasjon er ikke alle servicer fulgt	
4.8		Aktivert serviceindikator	
28.1	Utvendig tilstand motor	Oljelekkasje på motor - rengjør før nærmere kontroll	
28.3		Manglende / skadet deksel under motor	
58.6	Tilstand 12 volt batteri	Bør lade batteri	
67.8	Ekstra hjulsett	Ekstra hjulsett mangler	
73.2	Styrestag/ledd	Slakk i styreledd:	Høyre ytre foran
86.2	Lakk / karosseri utvendig	Lakkriper:	Bakluke, Høyre bakskjerm
86.5		Bulk (er):	Bakluke, Høyre sidekanal
86.12		Rustangrep:	Høyre sidekanal, Bakluke
86.14		Steinsprut/lakksår	Panser, Tak
86.15		Lakklipp/flassing	Venstre forskjerm, Venstre fordør, Venstre sidekanal
98.2	Seter	Misfarget/skittent:	Venstre foran, Høyre foran

R 30. Seter
