**SKODA OCTAVIA 150 HK AUTOMAT 4X4**
**TESTDATO: 17.04.2026**
**KODE: 2001061**

<b>PD75500</b>	<b>65 725 KM</b>	<b>04.04.2024</b> Førstegang registrert	<b>Diesel</b>
----------------	------------------	--	---------------

NBF Tilstandsrapport er utarbeidet av Norges Bilbransjeforbund og Forbrukerrådet.

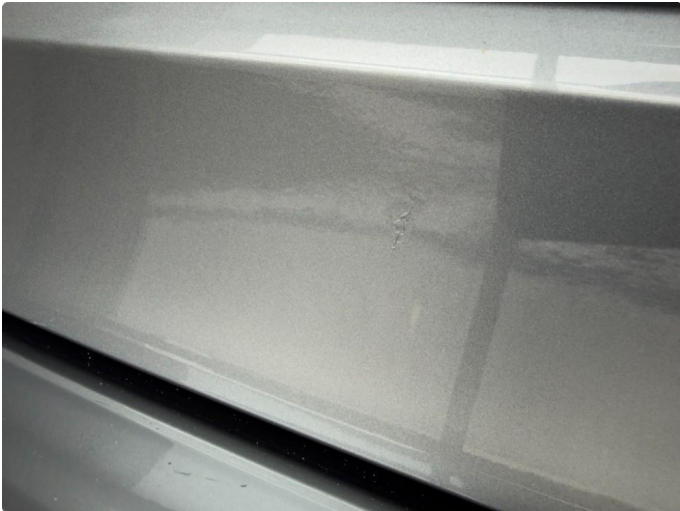
Punkt	Beskrivelse	Plassering
<b>1. EKSTERIØR</b>		
1.1 Lakk	Lite skrap som er flekkklakket	Nederst på bakluke

1.1 Lite skrap som er flekkklakket
