NAF Bruktbiltest

Testdato
13.04.2026

Bilmerke	Peugeot	Motorstørrelse	1997 cm ³
Modell	EXPERT	Motoreffekt	110 kW
Type	V	Aksler i drift	1
Registreringsnr.	YT75125	Drivstofftype	Diesel
Understellsnr.	VF3VFAHXKM7811392	Kjøretøygruppe	315
Km.stand.	49989	Bruktimportert	Nei
Farge	Grå	Registreringsår	2021
Karosseritype	Integrert førerhus	Registrert første gang	03.05.2021
		Frist for neste EU kontroll	03.02.2027

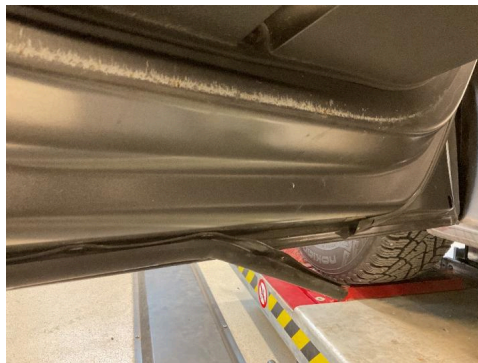
29. Dør-/panseråpner

Ref.Id	Repareres	Resultat	Beskrivelse
17.12	Lys	Løs lykt:	Høyre baklys
23.1	Full systemskann	Det finnes feilkoder, se rapport	
83.11	Dør-/panseråpner	Slitt / skade på gummilist:	Venstre foran
86.1	Lakk / karosseri utvendig	Skadet:	Støtfanger bak, Høyre sidekanal
86.14		Steinsprut/lakksår	Bakluke
87.5	Utvendig speil	Skade på speilramme / -hus	Venstre side
97.1	Døråpning	Sår eller skade:	Venstre fordør, Høyre fordør, Høyre skyvedør, Venstre skyvedør

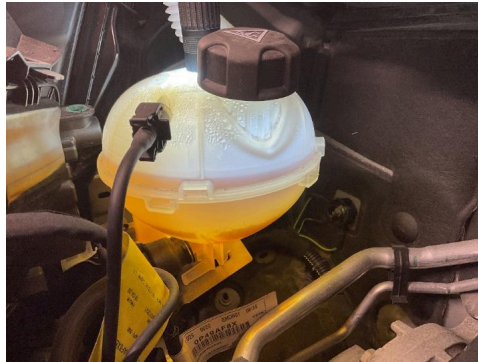
38. Kjølevæske

9.1	Bremsevirkning	Bremsevirkning, VF	190,00
9.2		Bremsevirkning, HF	190,00
9.3		Bremsevirkning, VB	130,00
9.4		Bremsevirkning, HB	130,00
30.1	Kjølevæske	Kjølevæskens frysepunkt, frostsikker ned til minus:	25 °C

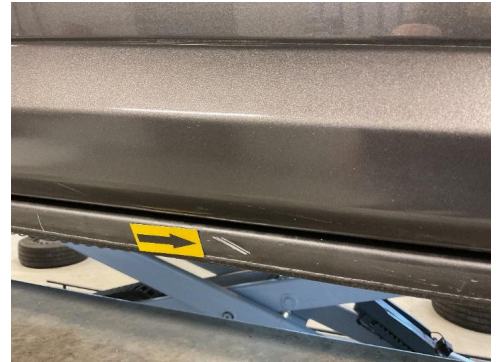
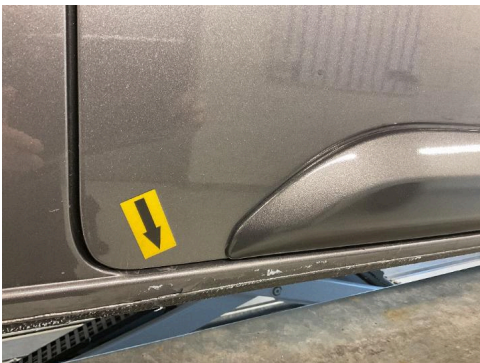
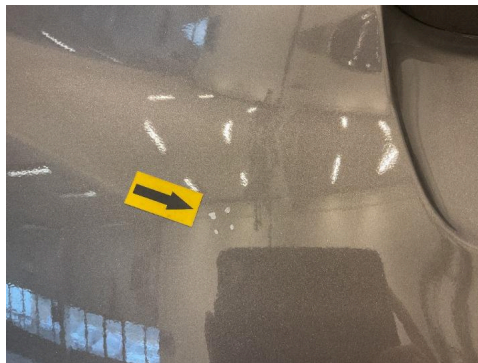
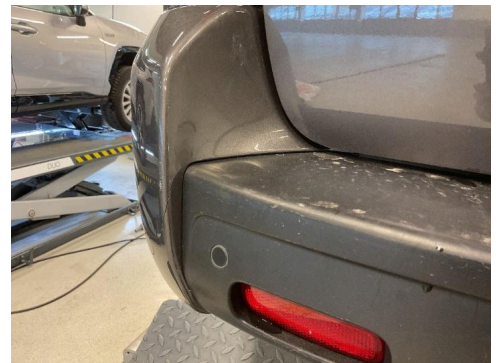
Ref.Id	Opplysning	Resultat	Beskrivelse
4.13	Service/ Dokum.	Bilen har digital servicebok, denne er ikke kontrollert av NAF	
6.16	Bremsekiver	Overflaterust eller mindre enn 25% av overflaten rustet	Begge sider foran
6.17		Overflaterust eller mindre enn 50% av overflaten rustet	Begge sider bak
9.13	Bremsevirkning	Pulserende bremsevirkning:	Venstre bak, Høyre bak, Høyre foran, Venstre foran
23.6	Full systemskann	Etter avtale med kunde er feilkode/r slettet, feilsøking må påregnes dersom feilkode dukker opp igjen	
30.6	Kjølevæske	* Forurenset kjølevæske	
60.7	Tilleggsvarmer / parkeringsvarmer	Ikke funksjonsprøvd	
81.9	Frontrute	Noe steinsprut	
86.21	Lakk / karosseri utvendig	Diverse småbulker/lakkriper
