# NAF Bruktbiltest

**Testdato**  
17.04.2026

Bilmerke	Renault	Motorstørrelse	1997 cm <sup>3</sup>
Modell	TRAFIC	Motoreffekt	110 kW
Type	L	Aksler i drift	1
Registreringsnr.	AY46280	Drivstofftype	Diesel
Understellsnr.	VF1FL000070916249	Kjøretøygruppe	315
Km.stand.	31641	Bruktimportert	Nei
Farge	Hvit	Registreringsår	2023
Karosseritype	Integrert førerhus	Registrert første gang	10.10.2023
		Frist for neste EU kontroll	09.10.2027

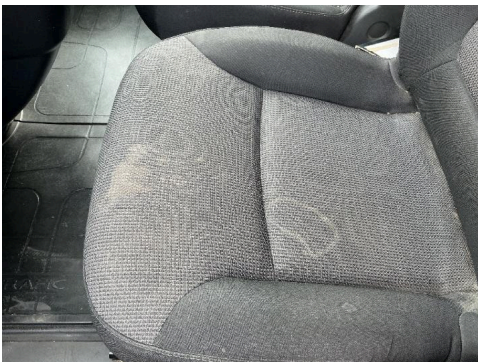
22. Seter

Ref.Id	Repareres	Resultat	Beskrivelse
1.11	Kjøreegenskaper	* Ikke prøvekjørt pga starter ikke.	
3.3	Nøkler / Utstyr	Nøkkel mangler 1 stk	
3.9		Bilens display eller systemscann indikerer at det er svakt/tomt batteri på en eller flere nøkler	
21.17	Varsellamper	* Se bilde.	
27.17	Motor virkemåte	* Starter ikke	
51.4	Vindusvisker, spyler (foran/bak)	Vindusspyler virker ikke:	Foran
58.6	Tilstand 12 volt batteri	Bør lade batteri	
91.3	Dashbord / midtkonsoll	* Søl/forurensing	
98.2	Seter	Misfarget/skittent:	Venstre foran
103.2	Interiør generelt	Rens utover normal vask og klargjøring
