# NAF Bruktbiltest

**Testdato**  
01.10.2025

| <b>Modell</b> | i3 | <b>Motoreffekt</b> | 125 kW |
| <b>Registreringsnr.</b> | EC84542 | <b>Drivstofftype</b> | Elektrisk |

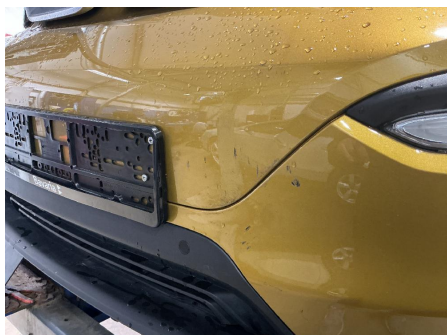
**1. Støtfanger foran**

| Ref.Id | Repareres | Resultat | Beskrivelse |
|---|---|---|---|
| 86.3 | Lakk / karosseri utvendig | Lakkriper: | Støtfanger foran, Panser |

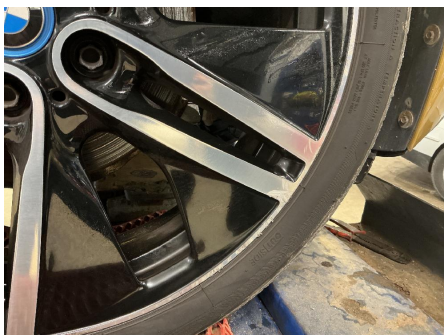
**2. Felg**

| Ref.Id | Repareres | Resultat | Beskrivelse |
|---|---|---|---|
| 66.8 | Felg | Vesentlig ripe / hakk inn til grunnmaterialet: | Høyre foran |

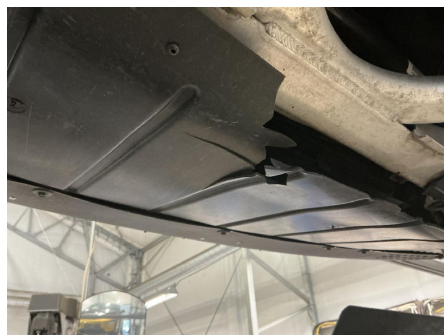
**3. Underside**

| Ref.Id | Repareres | Resultat | Beskrivelse |
|---|---|---|---|
| 88.2 | Underside | Skadet/løst plastdeksel: | Foran |
