AUDI Q2 116 HK AUTOMAT FORHJULSDRIFT
TESTDATO: 23.04.2026
KODE: 2007013

NBF Tilstandsrapport er utarbeidet av Norges Bilbransjeforbund og Forbrukerrådet.

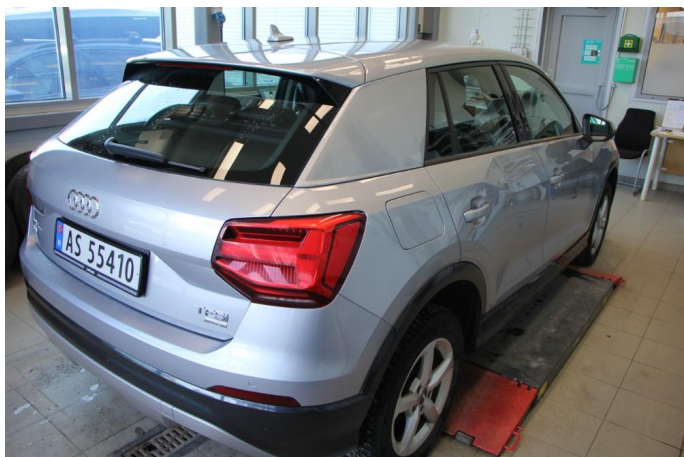
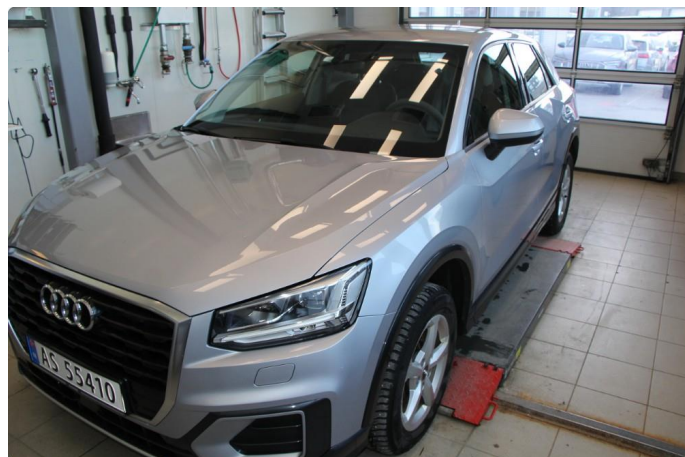
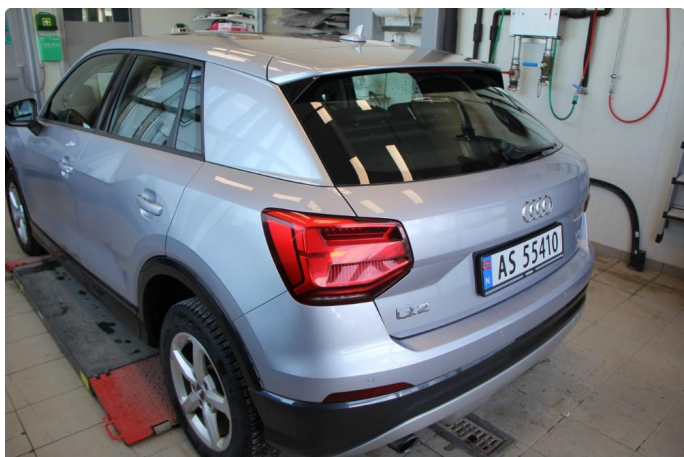
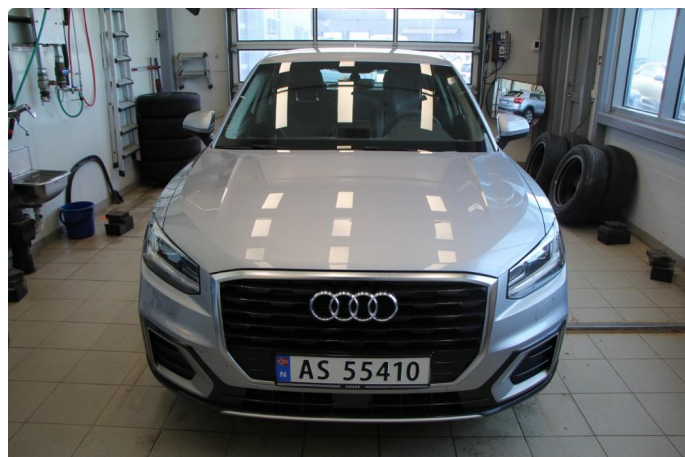
Punkt	Beskrivelse	Plassering
1. EKSTERIØR		
1.1 Lakk	Noen små sår/riper rundt om på bil. Bedre enn normalt for km.	
1.2 Dører	omlakkert	venstre foran
1.3 Skjermer	omlakkert	venstre bak
1.4 Tak	bulk
