NAF Bruktbiltest

Testdato
20.04.2026

Bilmerke	Volkswagen	Motorstørrelse	1968 cm ³
Modell	PASSAT	Motoreffekt	130 kW
Type	3C	Aksler i drift	2
Registreringsnr.	BS94813	Drivstofftype	Diesel
Understellsnr.	WVWZZZ3CZDE115330	Kjøretøygruppe	101
Km.stand.	200451	Bruktimportert	Ja
Farge	Brun	Registreringsår	2013
Karosseritype	Stasjonsvogn	Registrert første gang	08.03.2013
		Frist for neste EU kontroll	12.01.2027

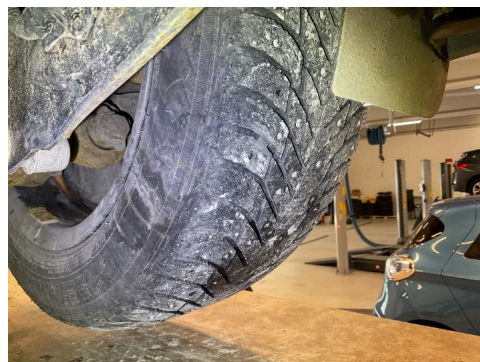
35. Dekk

58.5	Tilstand 12 volt batteri	Bør skifte batteri!	
58.8		* Må boostes	
65.6	Dekk	Dekk er skjevslitt:	Venstre bak
67.8	Ekstra hjulsett	Ekstra hjulsett mangler

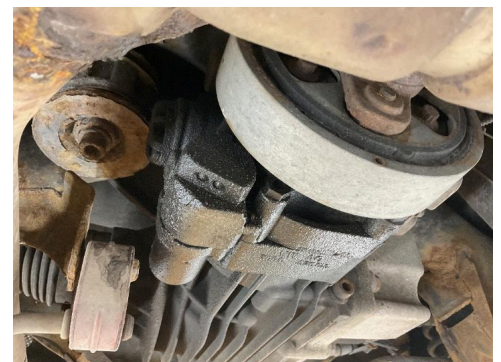
36. Differensial

30.2	Kjølevæske	Lavt væsknivå	
41.2	Differensial	Oljelekkasje:	Bakre differensial
48.2	Oppvarmet bakrute	Oppvarmet bakrute virker ikke:	
50.4	Varmeapparat / klimaanlegg (AC)	Svak eller ingen kjølevirkning fra AC

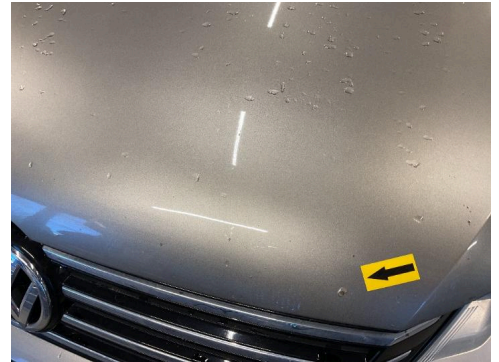
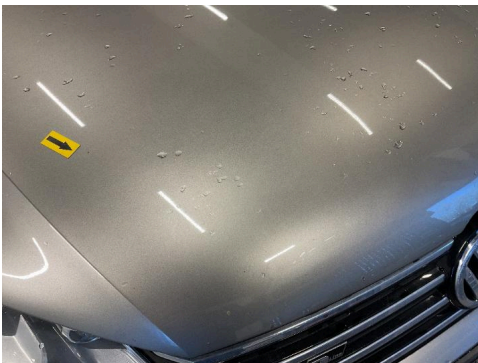
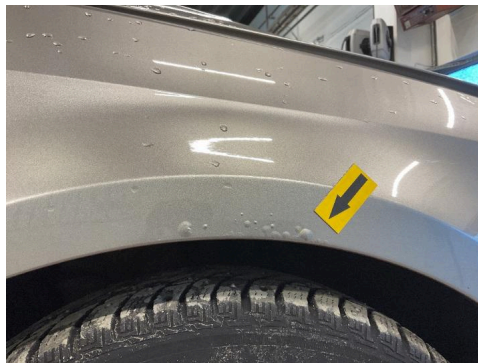
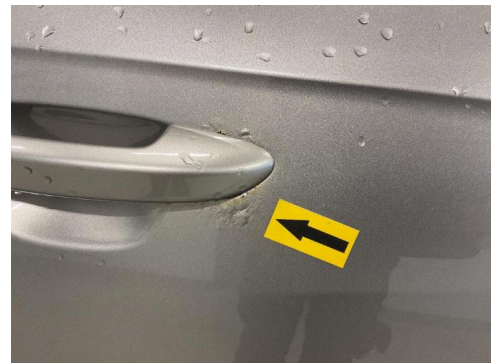
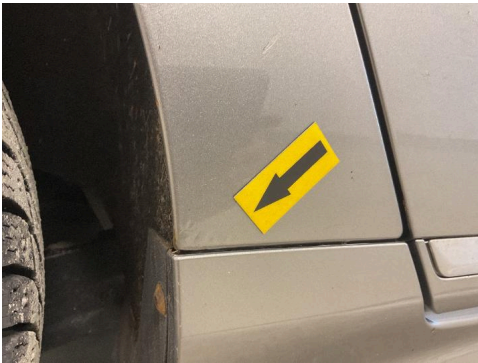
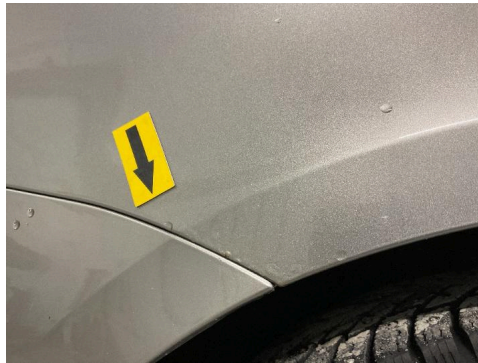
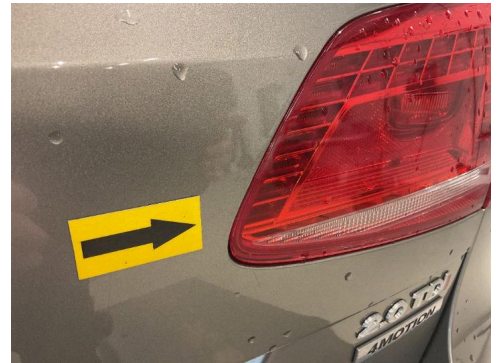
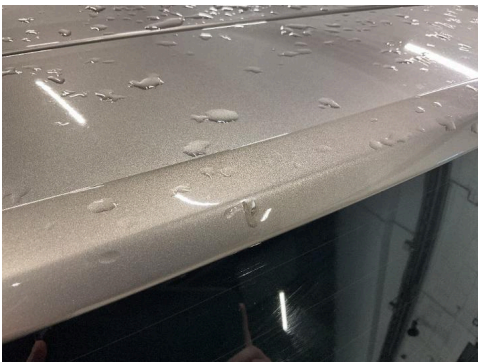
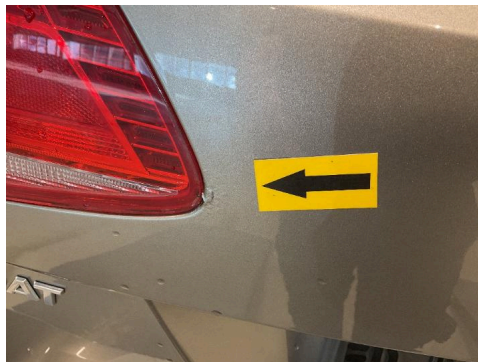
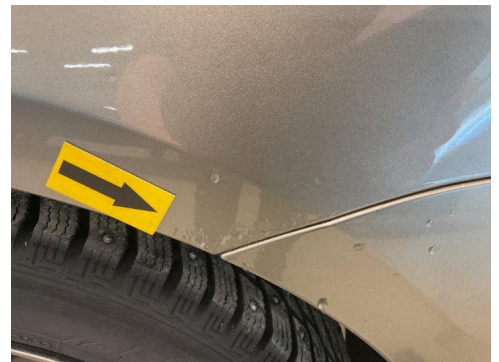
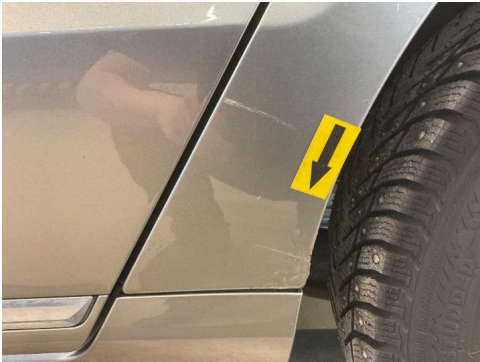
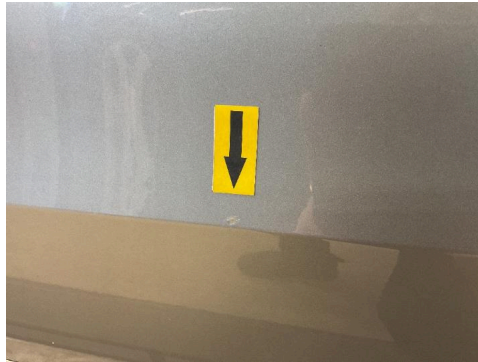
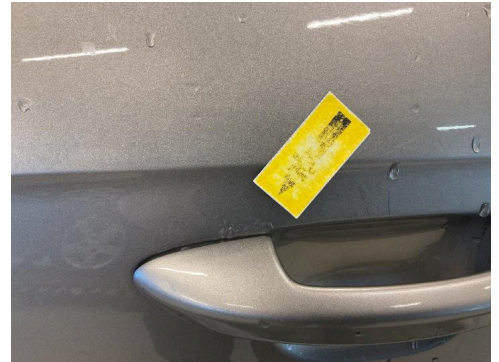
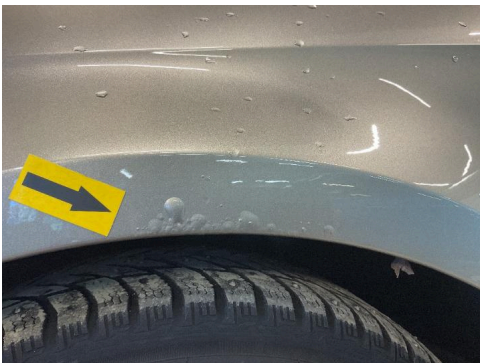
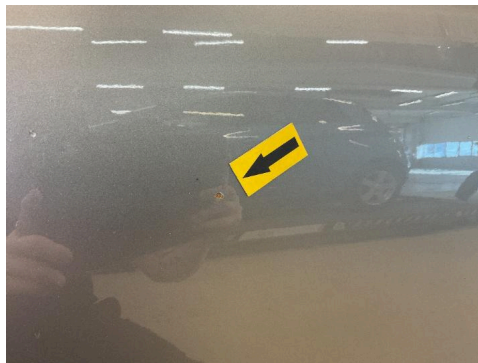
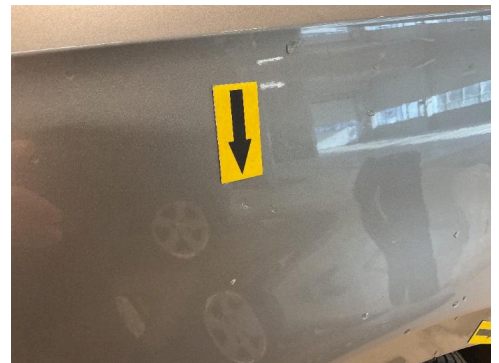
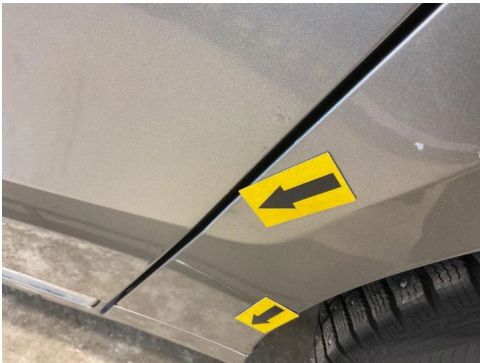
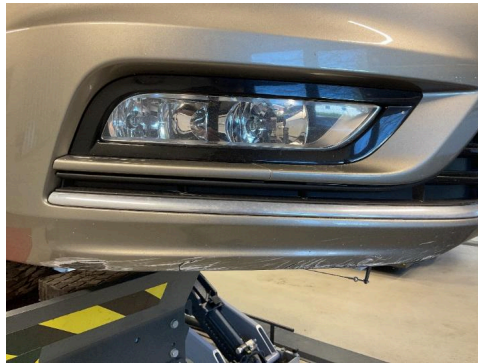
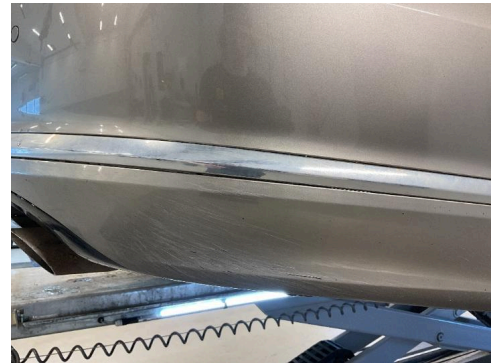
78.5	Opphengs- / bærearmer foraksel	Slitt foring / løsnet i vulkanisering:	Bakre høyre nedre
83.15	Dør-/panseråpner	* Ulyd fra bakluke lås	
86.2	Lakk / karosseri utvendig	Lakkriper:	Støtfanger foran, Støtfanger bak

86.3		Lakkblærer	Venstre forskjerm, Høyre forskjerm, Bakluke, Venstre fordør, Høyre baktør, Venstre bakskjerm, Høyre bakskjerm
86.14		Steinsprut/lakksår	Panser

39. Lakk / karosseri utvendig

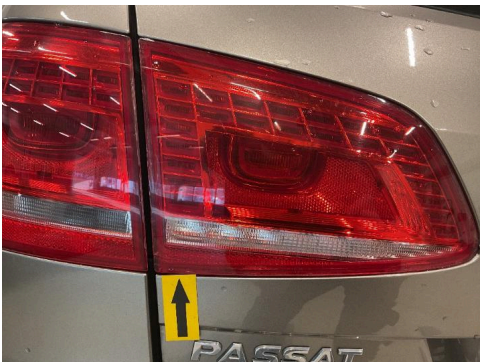
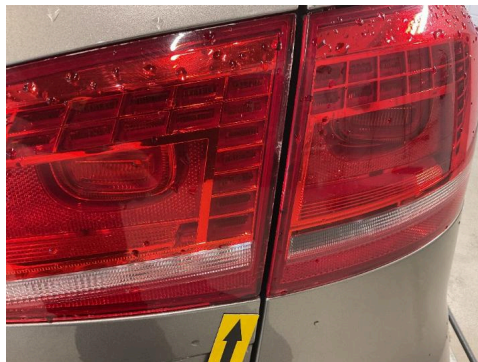
17.7	Lys	Krakelert lykteglass	Venstre baklys, Høyre baklys
22.2	Varsellamper utvidet	Varsellampe for TPMS (Dekktrykk) lyser	
22.3		Varsellampe for OBD (Motorlampe) lyser

58. Lys

59. Lys

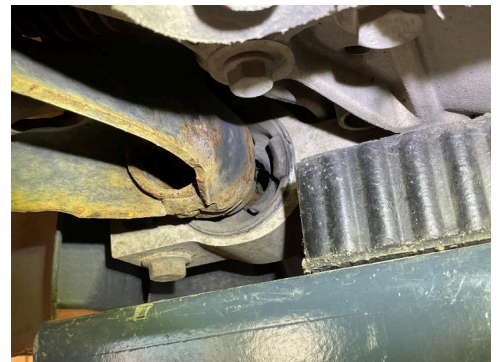
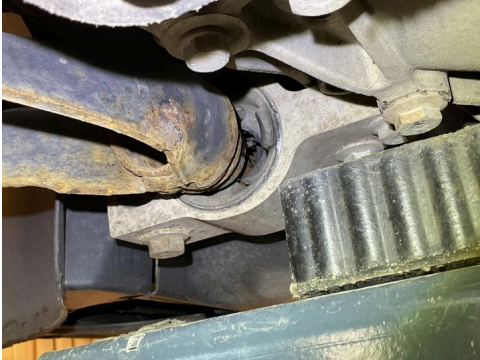
60. Opphengs- / bærearmer foraksel

61. Opphengs- / bærearmer foraksel

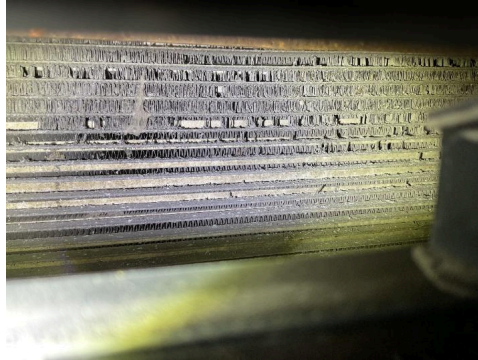
62. Varmeapparat / klimaanlegg (AC)

37.1	Registerreim	Bilfabrikanten anbefaler under normale forhold skifte ved km:	210000
50.1	Varmeapparat / klimaanlegg (AC)	Temperatur på luft inn i klimaanlegg	20 °C

50.2		Temperatur på luft ut av klimaanlegg	22 °C
55.1	Ladespenning generator	Ladespenning med last (V)	14,30 volt
55.2		Ladespenning uten last (V)	14,70 volt
