VOLKSWAGEN ID.3 BAKHJULSDRIFT
TESTDATO: 10.03.2026
KODE: 1969228

EF50888	29 892 KM	10.03.2023 Førstegang registrert	Elektrisitet
----------------	------------------	--	---------------------

NBF Tilstandsrapport er utarbeidet av Norges Bilbransjeforbund og Forbrukerrådet.

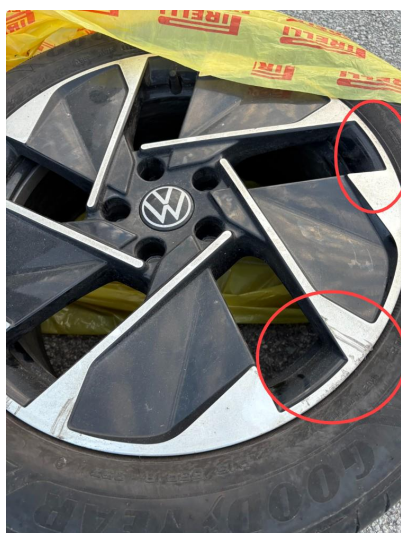
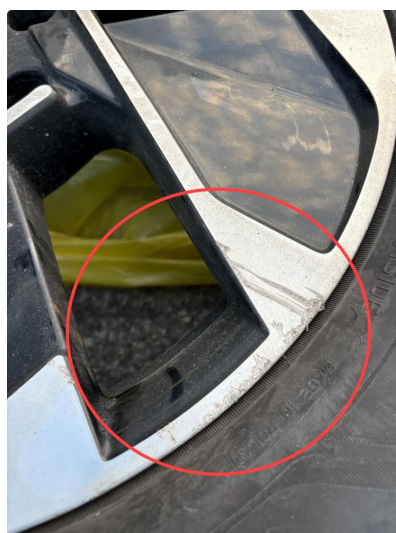
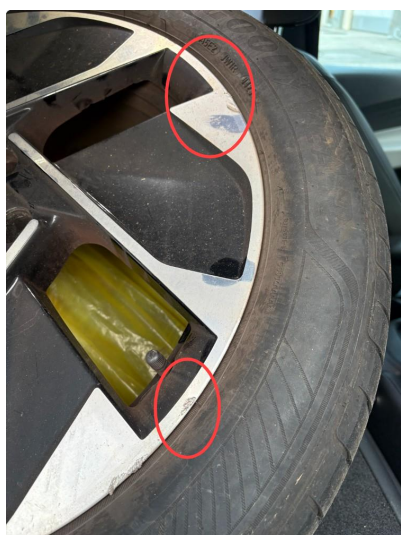
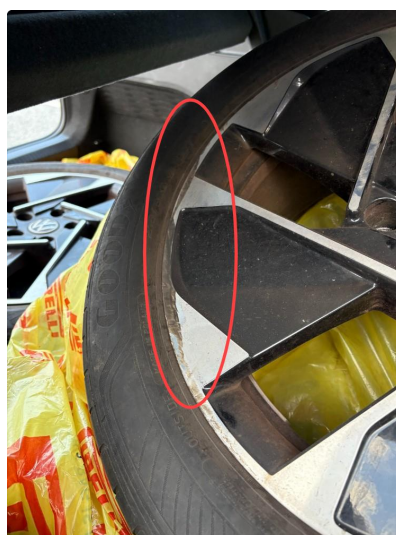
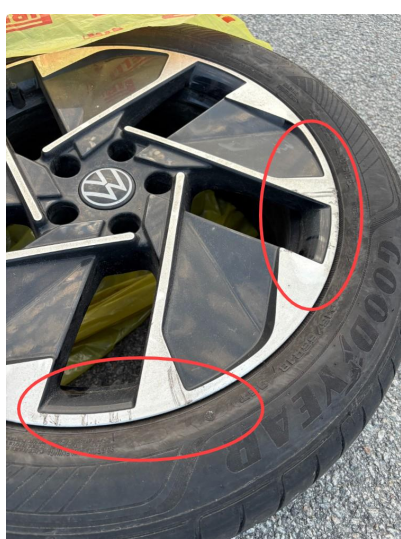
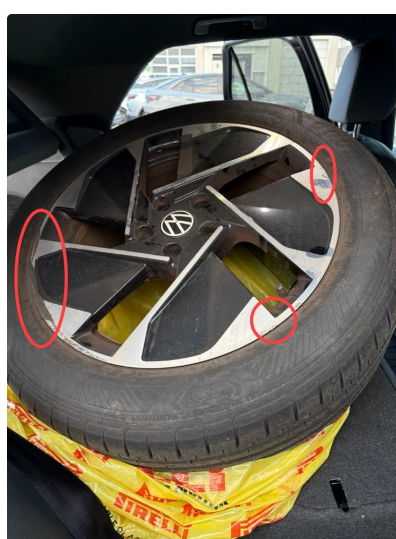
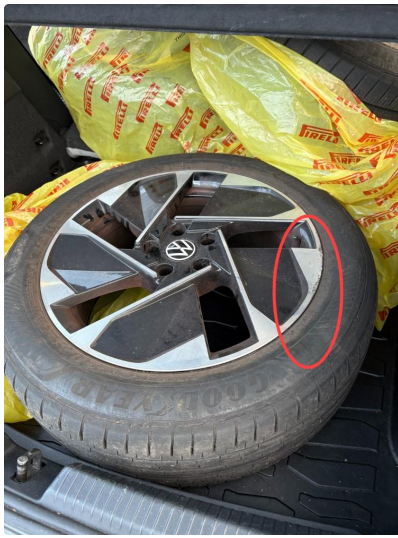
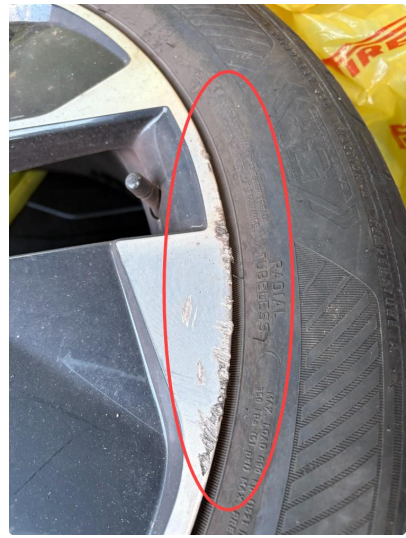
Punkt	Beskrivelse	Plassering
1. EKSTERIØR		
1.1 Dekk/Felger	3 felger sommer noen lakksår

1.1 3 felger sommer noen lakksår
