# NAF Bruktbiltest

**Testdato**  
07.04.2026

Bilmerke	Mercedes-Benz	Motorstørrelse	5462 cm <sup>3</sup>
Modell	CL 500	Motoreffekt	285 kW
Type	216	Aksler i drift	1
Registreringsnr.	PD20600	Drivstofftype	Bensin
Understellsnr.	WDD2163711A002050	Kjøretøygruppe	101
Km.stand.	275150	Bruktimportert	Nei
Farge	Svart	Registreringsår	2006
Karosseritype	Kupé	Registrert første gang	27.10.2006
		Frist for neste EU kontroll	01.12.2026

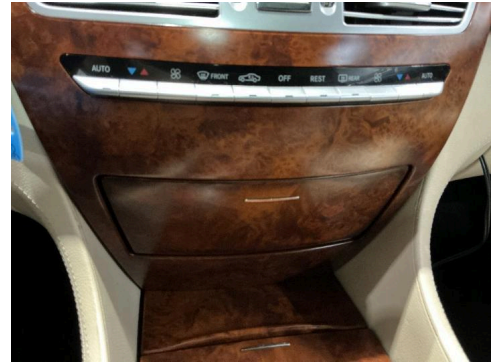
27. Dashbord / midtkonsoll

86.2		Lakkriper:	Støtfanger foran, Støtfanger bak
86.3		Lakkblærer	Venstre baksjerm
86.5		Bulk(er):	Venstre baksjerm
91.3	Dashbord / midtkonsoll	* Lokk/rom åpner ikke

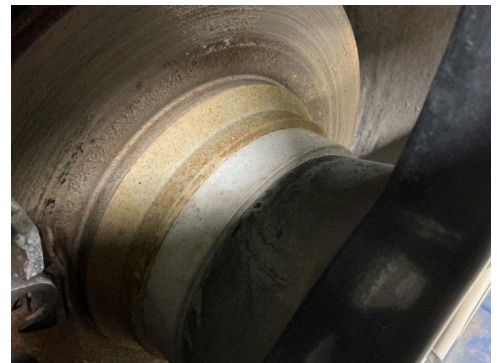
○ 30. Felg

58.6	Tilstand 12 volt batteri	Bør lade batteri	
66.9	Felg	* Montert spacere bak	
67.8	Ekstra hjulsett	Ekstra hjulsett mangler	
69.7	Reservehjul / dekkreparasjonssett	Dekkreparasjonssett mangler

66.10	Felg	Ripe/slitasje på felg	4 felger
81.9	Frontrute	Noe steinsprut	
86.21	Lakk / karosseri utvendig	Diverse småbulker/lakkriper	
86.33		Tidligere utført penselflekking på steinsprut og riper.

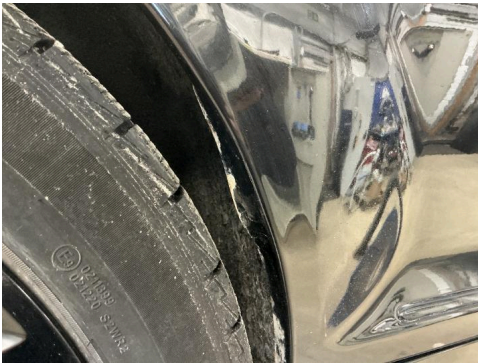
31. Høyre baksjerm

82.8	Siderute/bakrute	Skade på rute:	Venstre fordør, Høyre fordør
82.12		* Bakruter går litt ned når dør åpnes men ikke opp igjen når dør lukkes.	
86.1	Lakk / karosseri utvendig	Skadet:	Høyre baksjerm

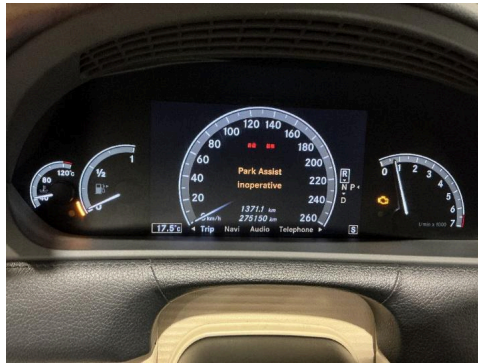
R 32. Lyd / lyssignaler

20.3	Lyd / lyssignaler	Feil med parkeringssensor:	
22.3	Varsellamper utvidet	Varsellampe for OBD (Motorlampe) lyser	
23.1	Full systemskann	Det finnes feilkoder, se rapport

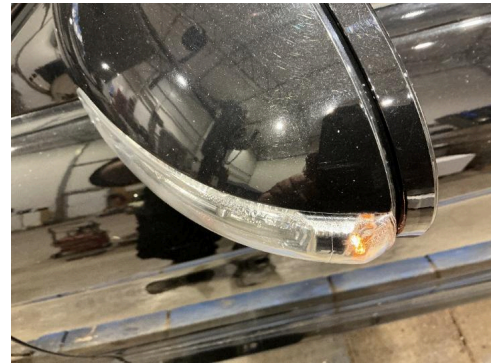
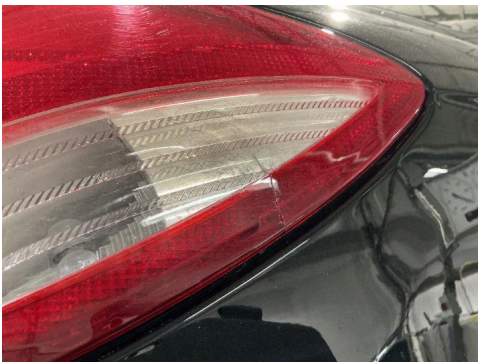
R 33. Lys

4.8		Aktivert serviceindikator	
17.1	Lys	Virker ikke:	Venstre parklys
17.4		Skadet lykteglass:	Venstre baklys, Høyre baklys
17.14		Vann / kondens i lykt:	Venstre sideblinklys

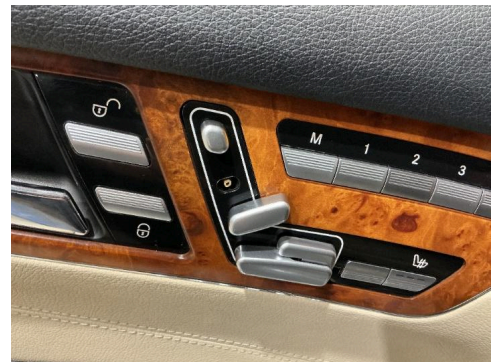
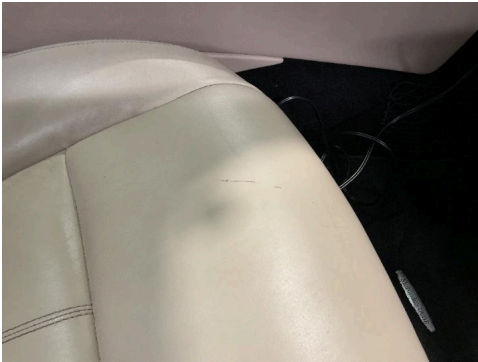
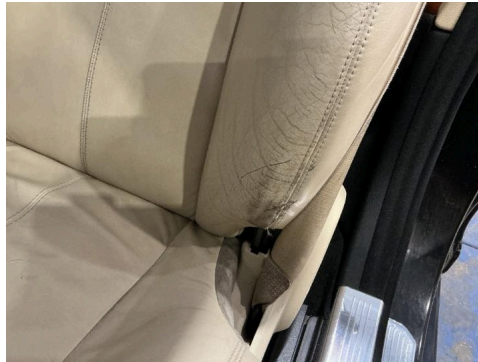
R 36. Seter

98.3	Seter	Hull/rift gjennom setetrek:	Venstre foran, Høyre foran
98.5		Feil med seteregulering/lås:	Venstre foran
Ref.Id	Opplysning	Resultat	Beskrivelse
