NAF Bruktbiltest

Testdato
24.04.2026

Bilmerke	Toyota	Motorstørrelse	1997 cm ³
Modell	PROACE	Motoreffekt	90 kW
Type	V	Aksler i drift	1
Registreringsnr.	CV97701	Drivstofftype	Diesel
Understellsnr.	YARVFAHK8GZ180491	Kjøretøygruppe	315
Km.stand.	143601	Bruktimportert	Nei
Farge	Grå	Registreringsår	2020
Karosseritype	Integrert førerhus	Registrert første gang	30.12.2020
		Frist for neste EU kontroll	29.12.2026

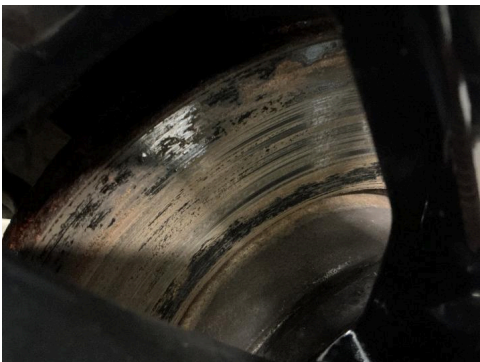
22. Bremseskive/klosser utvendig

73.19	Bremsekive/klosser utvendig	Rust på bremsekive:	Venstre foran, Venstre bak, Høyre bak, Høyre foran
77.24	Ekstra hjulsett..	Dekk er skjevslitt:	2 dekk

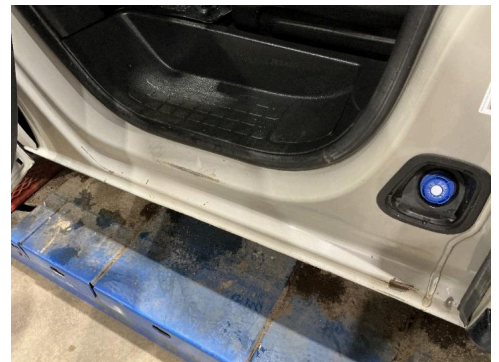
24. Døråpning.

38.2	Døråpning.	Sår eller skade:	Venstre fordør
49.3	Reservehjul / dekkreparasjonssett.	Dekkreparasjonssett mangler	
50.2	Lakk / karosseri utvendig.	Lakkriper:	Støtfanger bak

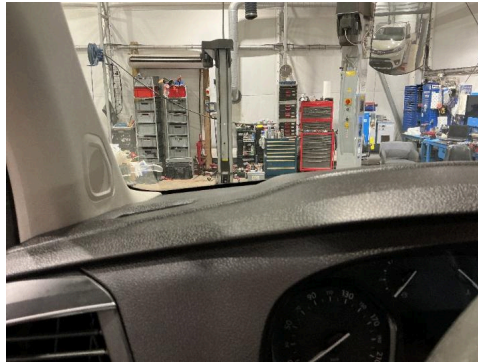
O 26. Glassruter.

Ref.Id	Repareres	Resultat	Beskrivelse
3.2	Sentrallås/nøkler.	Nøkkel mangler 1 stk	
6.4	Varsellamper/ meldinger.	Varsellampe for OBD (Motorlampe) lyser	
12.2	Glassruter.	Sprukket/skadet rute	Frontrute

50.10		Skadet:	Støtfanger foran, Venstre sidekanal
50.13		Mangelfull oppretting/tilpasning	Venstre bakdør
Ref.Id	Opplysning	Resultat	Beskrivelse
12.7	Glassruter.	Noe steinsprut på frontrute

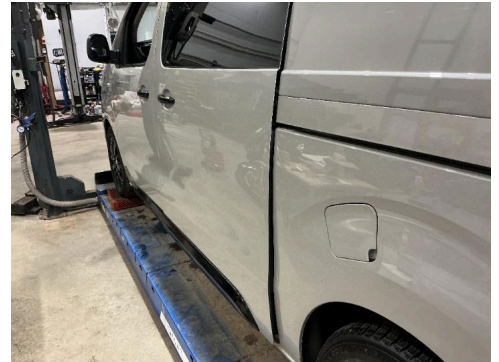
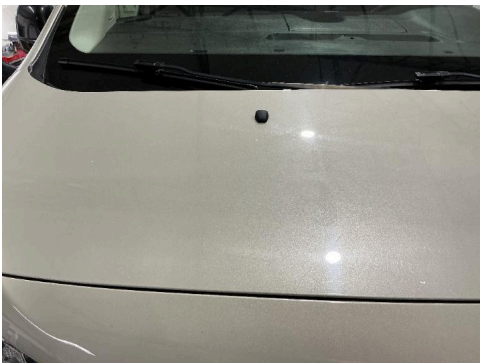
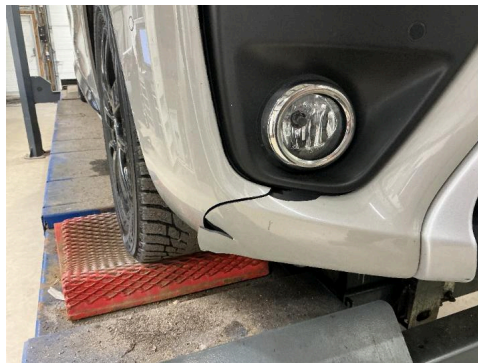
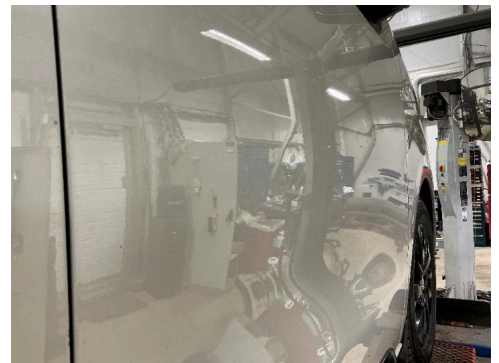
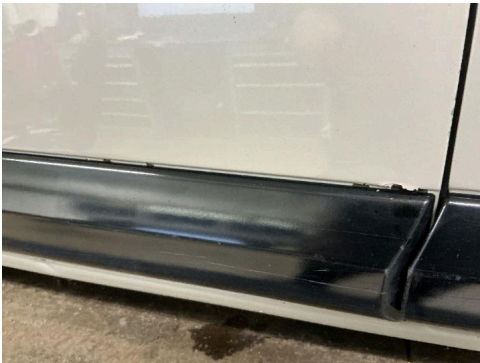
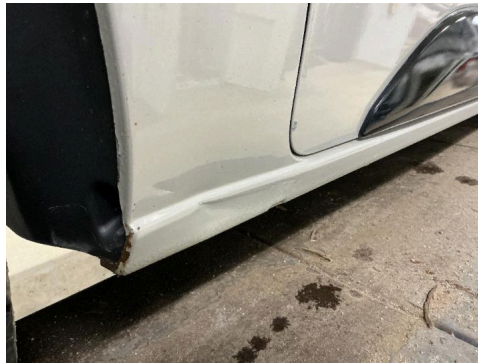
50.3		Steinsprut/lakksår	Panser, Tak
50.5		Lakkslipp/flassing	Bakluke, Venstre bakdør, Høyre bakdør, Venstre bakskjerm
50.8		Bulk (er):	Høyre fordør, Høyre bakskjerm, Høyre sidekanal, Venstre bakdør

50.20	Lakk / karosseri utvendig.	Diverse småbulker/lakkriper	
50.21		Diverse steinsprut/lakksår	
50.33		Lakkrens ut over normal klargjøring:	
51.12	Vognbunn/understell.	Stedvis rustdannelser i vognbunn/understell

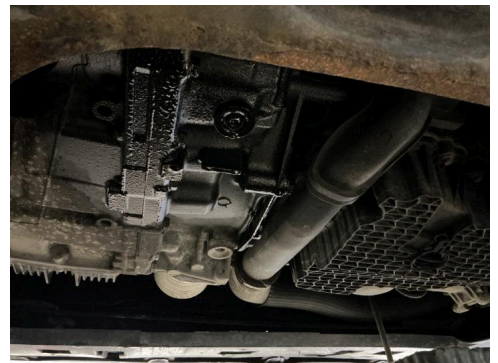
R 42. Utvendig tilstand motor.

24.1	Feilkodeutlesing.	Det finnes feilkoder, se rapport	
29.3	Kjølesystem.	Lavt kjølevæsknivå	
30.4	Batteri 12 volt.	Bør lade batteri	
32.3	Utvendig tilstand motor.	Oljelekkasje på motor - rengjør før nærmere kontroll
