VOLKSWAGEN ID.4 BAKHJULSDRIFT
TESTDATO: 13.04.2026
KODE: 1997059

NBF Tilstandsrapport er utarbeidet av Norges Bilbransjeforbund og Forbrukerrådet.

OPPSUMMERT STATUS PÅ KJØRETØY

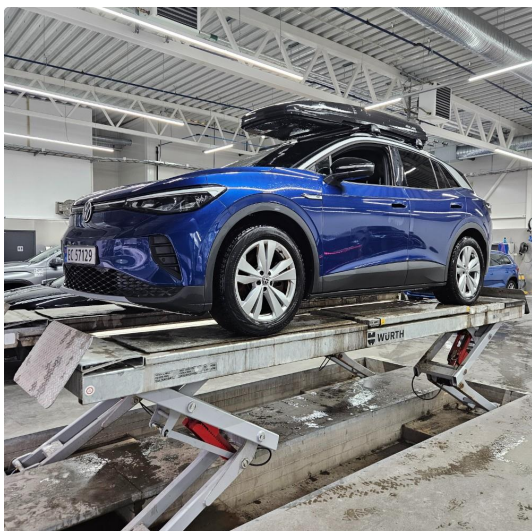
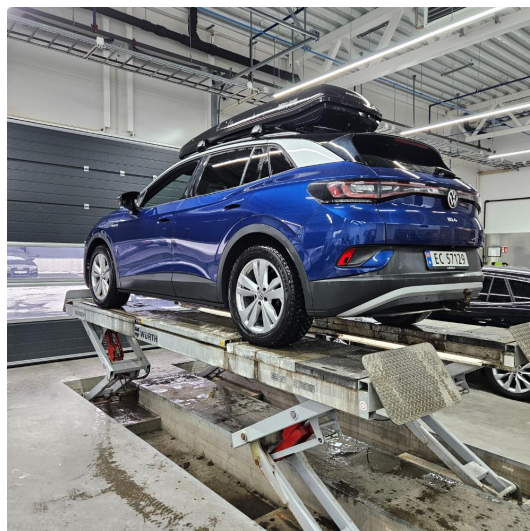
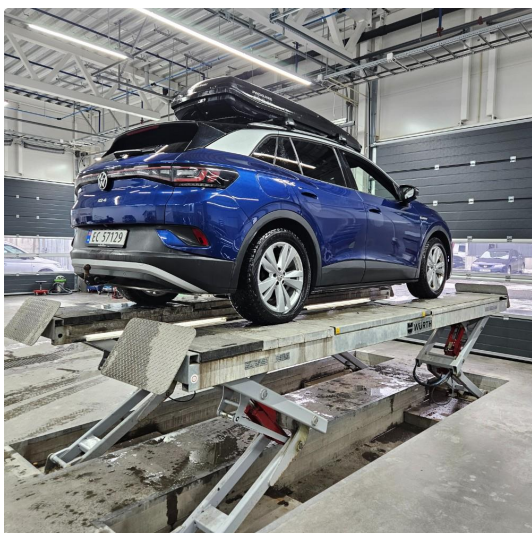
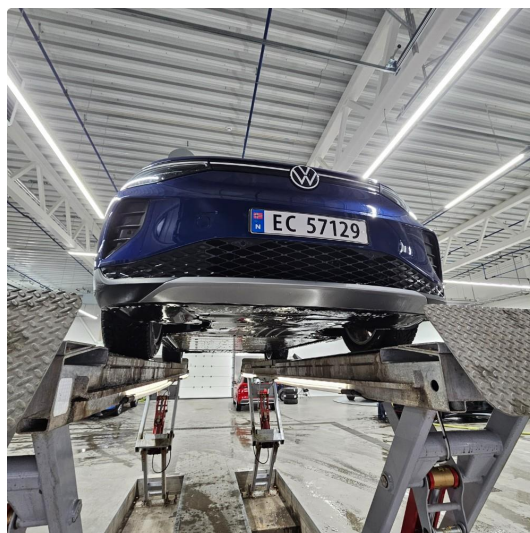
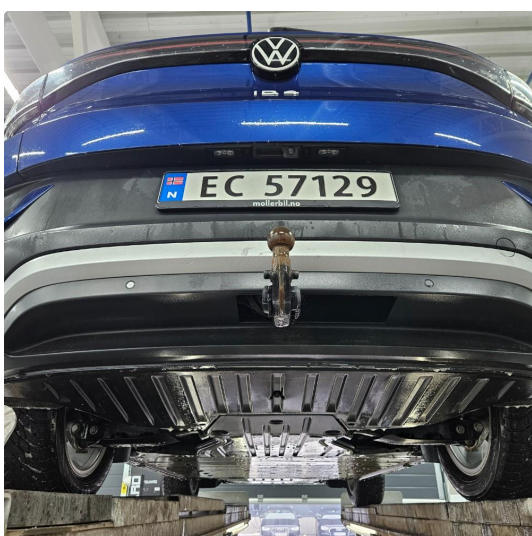
Punkt	Beskrivelse	Plassering
1. EKSTERIØR		
1.1 Dekk/Felger	bilen leveres med to nye sommerdekk bak (255/45-20) og to nye vinterdekk bak (255/50-19 piggfri)
