NAF Bruktbiltest

Testdato
31.03.2026

Bilmerke	Mercedes-Benz	Motorstørrelse	3982 cm ³
Modell	AMG C 63 S	Motoreffekt	375 kW
Type	204	Aksler i drift	1
Registreringsnr.	PA22021	Drivstofftype	Bensin
Understellsnr.	WDD2050871F453197	Kjøretøygruppe	101
Km.stand.	77984	Bruktimportert	Ja
Farge	Hvit	Registreringsår	2016
Karosseritype	Sedan	Registrert første gang	16.09.2016
		Frist for neste EU kontroll	26.05.2026

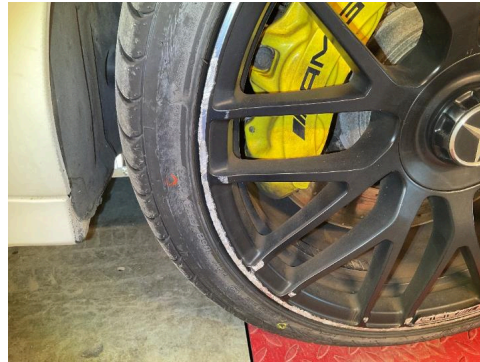
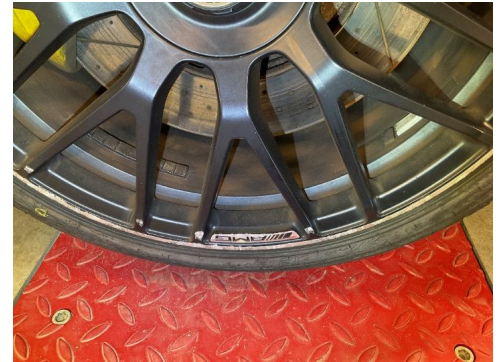
65.5		Bilen er utrustet med:	Sommerdekk
66.1	Felg	Felg montert på bilen:	Lettmetallfelg
67	Ekstra hjulsett		Ligger ikke i bilen

26. Felg

27. Felg

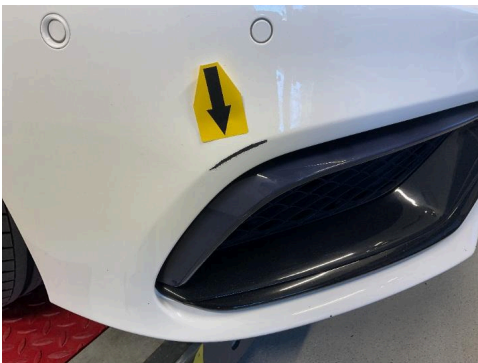
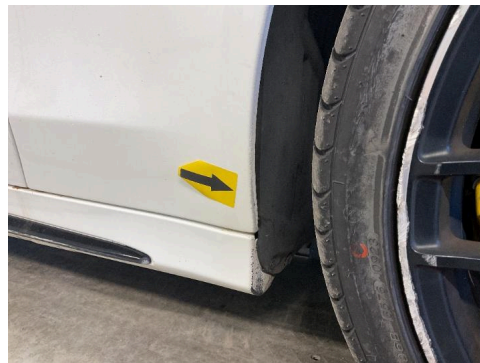
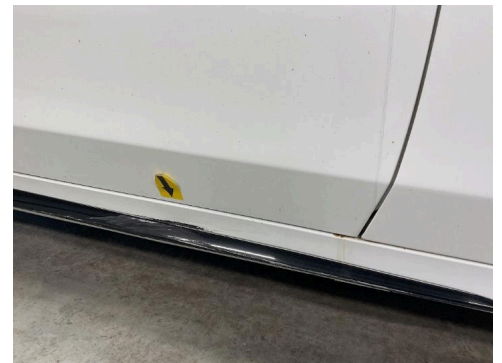
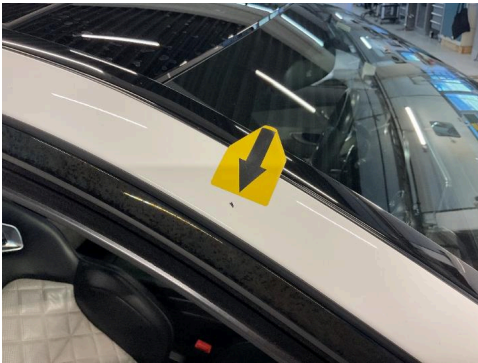
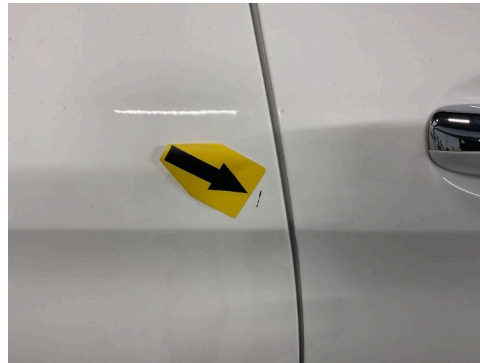
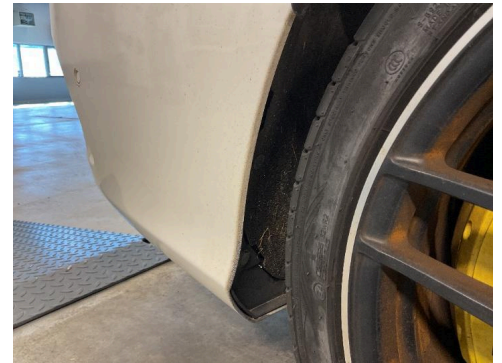
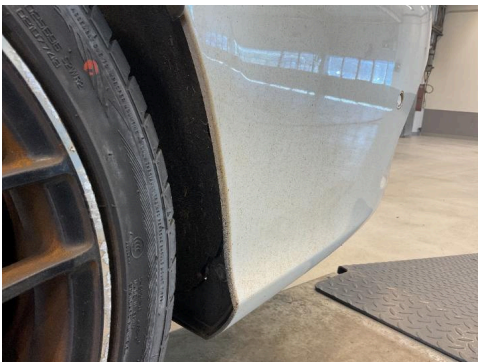
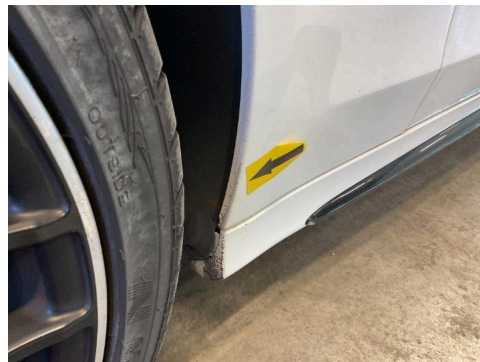
Ref.Id	Repareres	Resultat	Beskrivelse
3.6	Nøkler / Utstyr	Nøkkel/er virker ikke	
6.8	Bremsekiver	Slitt bremseskive:	Venstre bak, Høyre bak
21.17	Varsellamper	* Diverse varsellamper. Se bilder	
23.1	Full systemskann	Det finnes feilkoder, se rapport	
51.3	Vindusvisker, spyler (foran/ bak)	Vindusspyler virker ikke:	Begge sider foran
66.8	Felg	Vesentlig ripe / hakk:	1 felg
67.8	Ekstra hjulsett	Ekstra hjulsett mangler	
86.2	Lakk / karosseri utvendig	Lakkriper:	Støtfanger foran

28. Lakk / karosseri utvendig

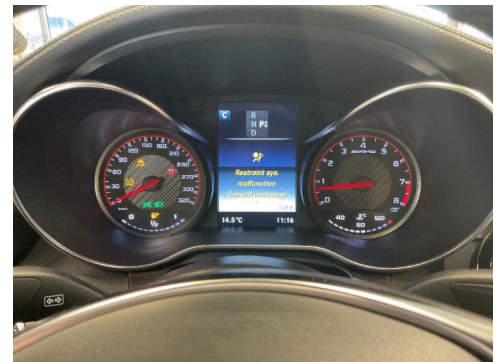
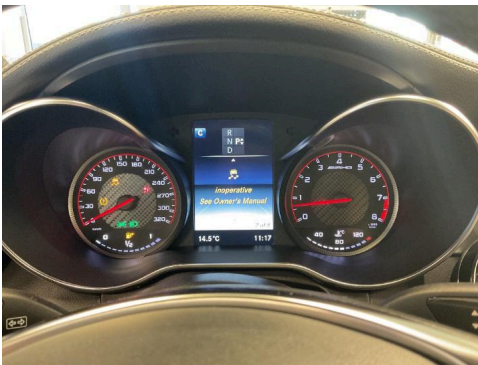
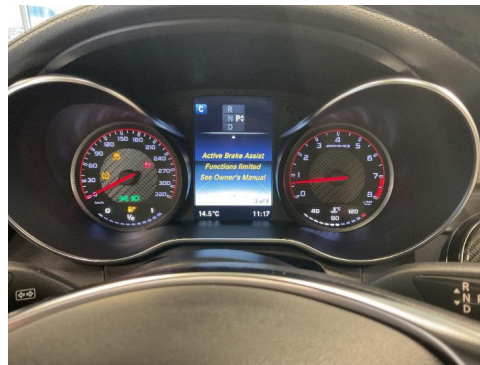
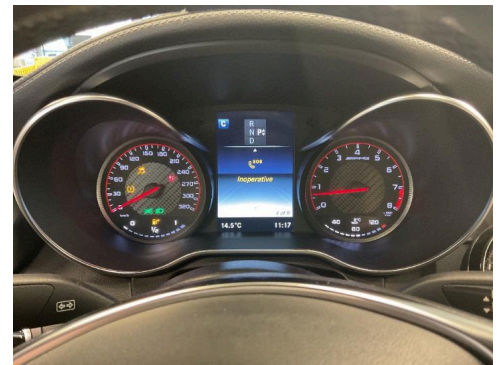
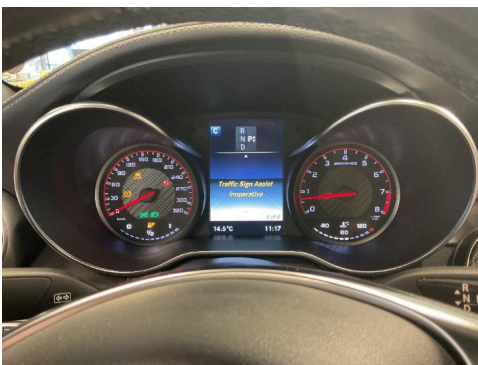
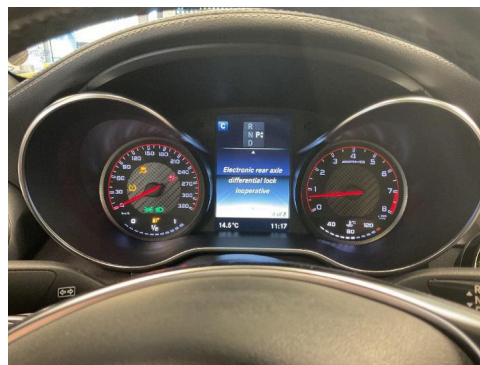
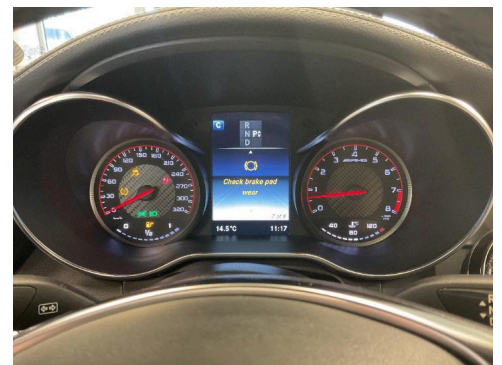
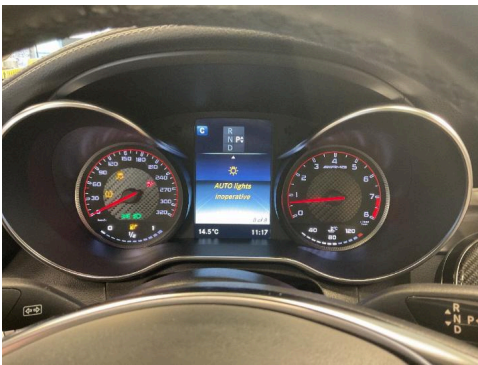
36. Varsellamper
