NAF Bruktbiltest

Testdato
08.04.2026

Bilmerke	KIA	Motorstørrelse	1591 cm ³
Modell	Sportage,SL,SLS	Motoreffekt	99 kW
Type	SLS	Aksler i drift	1
Registreringsnr.	SV59796	Drivstofftype	Bensin
Understellsnr.	U5YPC814AEL573922	Kjøretøygruppe	101
Km.stand.	163347	Bruktimportert	Nei
Farge	Sølv	Registreringsår	2015
Karosseritype	Flerbruksbil	Registrert første gang	11.03.2015
		Frist for neste EU kontroll	18.03.2027

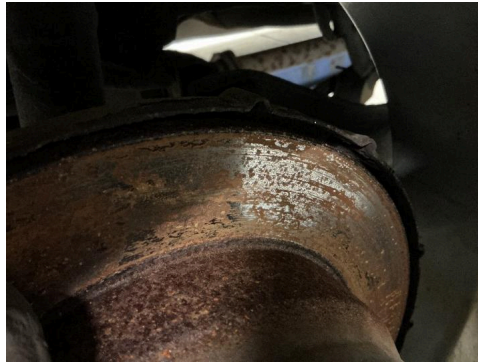
26. Bremseskiver

6.10	Bremsekiver	Rust på bremsekive:	Venstre bak, Høyre bak
8.5	Parkeringsbrems	Virker ikke:	
22.2	Varsellamper utvidet	Varsellampe for TPMS (Dekktrykk) lyser

Ref.Id	Opplysning	Resultat	Beskrivelse
6.16	Bremsekiver	Overflaterust eller mindre enn 25% av overflaten rustet	Begge sider foran
23.4	Full systemskann	Det finnes feilkoder, se rapport	
23.7		Diagnoseavlesing ligger i testrapport	
48.6	Oppvarmet bakrute	Ikke funksjonsprøvd grunnet høy utetemperatur	
65.21	Dekk	Mønsterdybde - tillatt, men anbefales byttet:	Venstre foran, Venstre bak, Høyre bak, Høyre foran
67.28	Ekstra hjulsett	Ripe/slitasje	4 felger
81.9	Frontrute	Noe steinsprut	
86.21	Lakk / karosseri utvendig	Diverse småbulker/lakkriper	
86.35		Lakkrens ut over normal klargjøring:	
88.13	Underside	Stedvis rustdannelser i vognbunn/understell

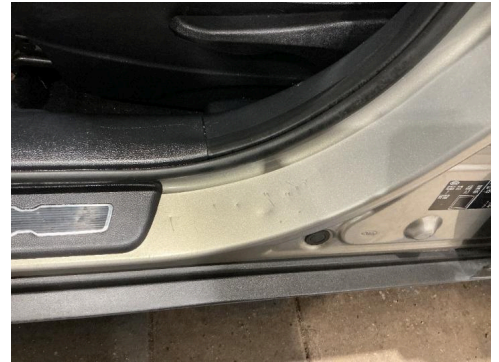
R 27. Døråpning

86.14		Steinsprut/lakksår	Støtfanger foran
87.9	Utvendig speil	Ripe i speilhus:	Høyre
97.1	Døråpning	Sår eller skade:	Venstre fordør
98.2	Seter	Misfarget/skittent:	Midten bak, Venstre bak

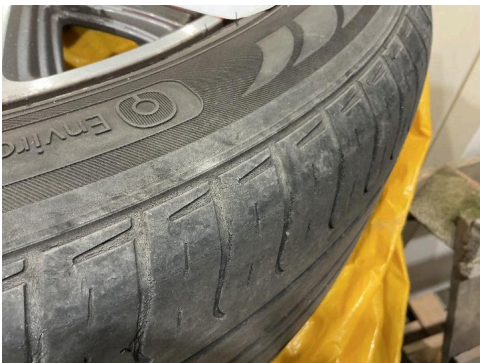
28. Ekstra hjulsett

67.24	Ekstra hjulsett	* Morken gummi	
69.7	Reservehjul / dekkreparasjonssett	Dekkreparasjonssett mangler	
71.6	Ratt, rattaksel, ledd	Løs / slitt rattpolstring

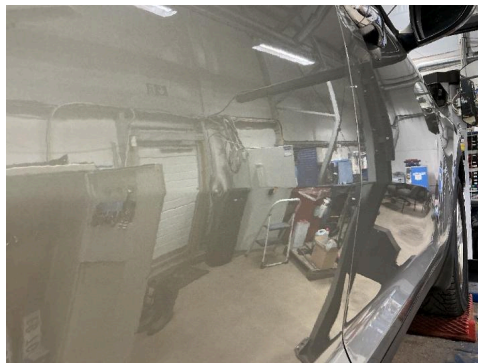
R 29. Høyre bakdør

86.1	Lakk / karosseri utvendig	Skadet:	Høyre forskjerm
86.4		Pyntelist løs, skadet eller mangler:	Venstre forskjerm
86.5		Bulk (er):	Venstre bakkdør, Høyre bakkdør, Venstre bakkskjerm

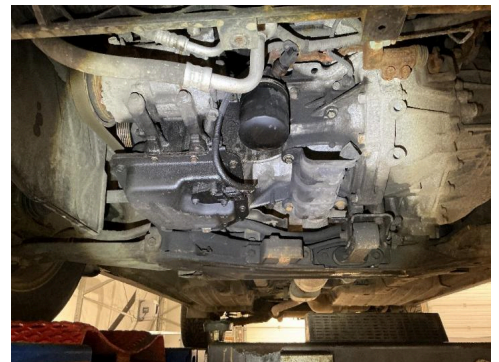
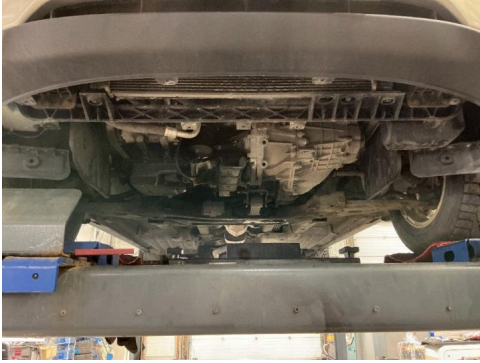
R 36. Utvendig tilstand motor

28.1	Utvendig tilstand motor	Oljelekkasje på motor - rengjør før nærmere kontroll	
28.3		Manglende / skadet deksel under motor	
58.5	Tilstand 12 volt batteri	Bør skifte batteri!
