# NAF Bruktbiltest

| Bilmerke | Volvo | Motorstørrelse | 1560 cm <sup>3</sup> |
| Modell | S60 | Motoreffekt | 84 kW |
| Registreringsnr. | AS31371 | Drivstofftype | Diesel |

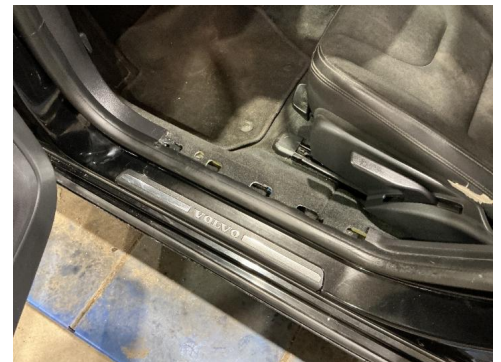
24. Døråpning

| Ref.Id | Opplysning | Resultat | Beskrivelse |
|---|---|---|---|
| 97.8 | Døråpning | * Terskellist mangler. Ligger i bagasjerommet | |

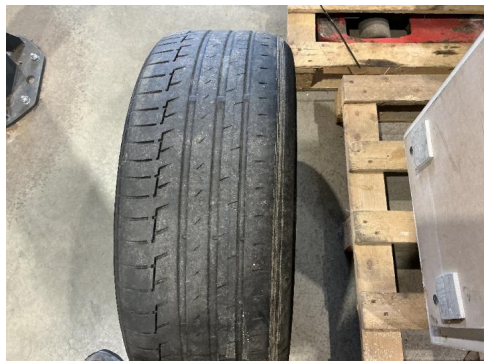
25. Ekstra hjulsett

| Ref.Id | Repareres | Resultat | Beskrivelse |
|---|---|---|---|
| 67.11 | Ekstra hjulsett | Corden er synlig: | 2 dekk |

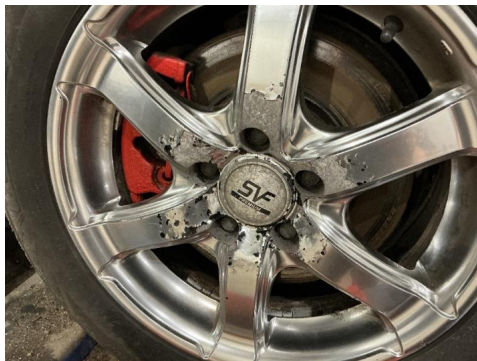
26. Felg

| Ref.Id | Repareres | Resultat | Beskrivelse |
|---|---|---|---|
| 66.8 | Felg | Vesentlig oksidering/rust | Venstre bak, Høyre bak, Høyre foran, Venstre foran |

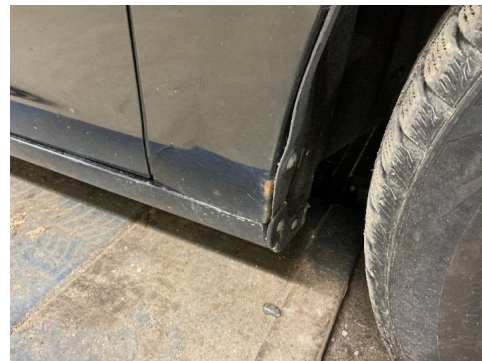
27. Høyre forskjerm

| Ref.Id | Repareres | Resultat | Beskrivelse |
|---|---|---|---|
| 86.12 | | Rustangrep: | Venstre forskjerm, Høyre forskjerm, Venstre fordør |

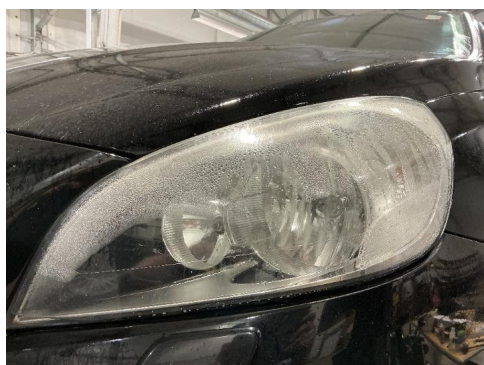
28. Lys

| Ref.Id | Repareres | Resultat | Beskrivelse |
|---|---|---|---|
| 17.15 | Lys | Vann / kondens i lykt: | Venstre nærlys |

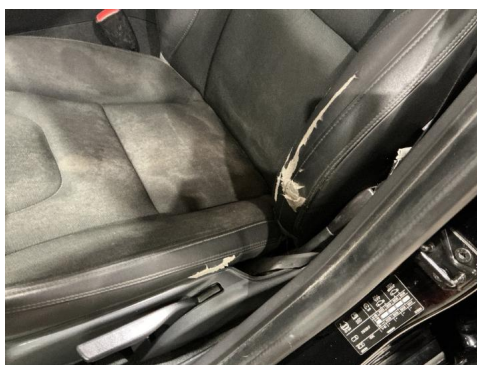
29. Seter

| Ref.Id | Repareres | Resultat | Beskrivelse |
|---|---|---|---|
| 98.3 | Seter | Hull/rift gjennom setetrekk: | Venstre foran |

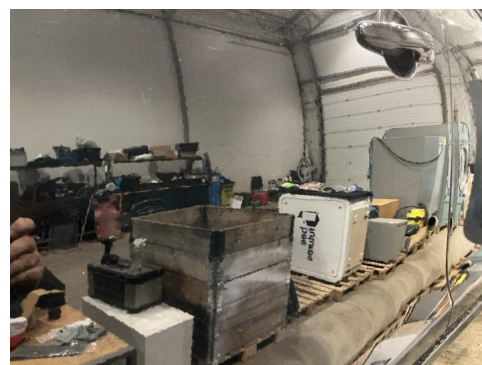
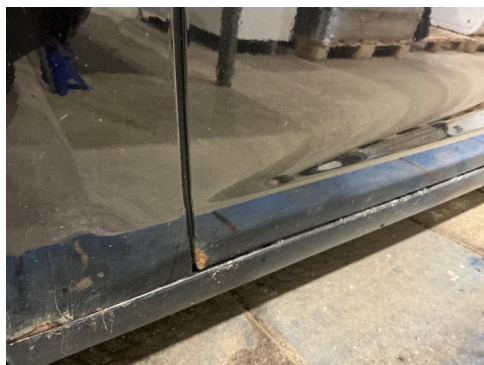
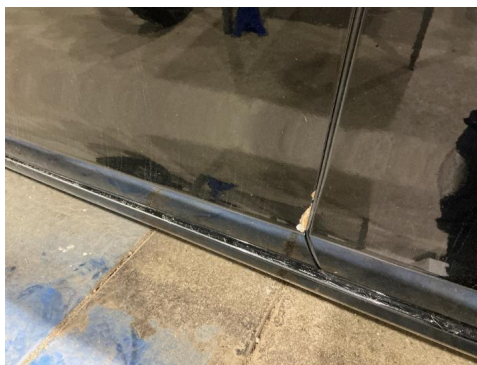
30. Venstre fordør

| Ref.Id | Repareres | Resultat | Beskrivelse |
|---|---|---|---|
| 47.1 | Elektrisk vindusheis | Bryter for vindusheis skadet/defekt: | Venstre fordør |
| 47.2 | | Vindusheis virker ikke. | Venstre fordør |
| 86.5 | Lakk / karosseri utvendig | Bulk (er): | Venstre fordør |
