SKODA KAROQ 150 HK AUTOMAT 4X4
TESTDATO: 10.04.2026
KODE: 1994688

FT61545

NBF Tilstandsrapport er utarbeidet av Norges Bilbransjeforbund og Forbrukerrådet.

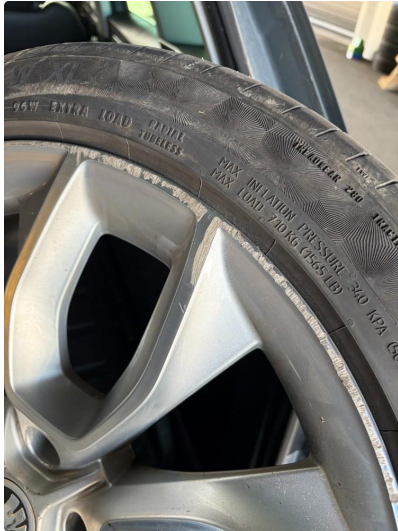
Punkt	Beskrivelse	Plassering
1. EKSTERIØR		
1.1 Dekk/Felger	Kantkjørt sommerfelg	
2. MOTOR		
2.1 Service	Leveres med ny EU kontroll utført og godkjent

1.1 Kantkjørt sommerfelg
