**MAZDA CX-30 4X4**
**TESTDATO: 11.03.2026**
**KODE: 1970061**

<b>YF16324</b>

NBF Tilstandsrapport er utarbeidet av Norges Bilbransjeforbund og Forbrukerrådet.

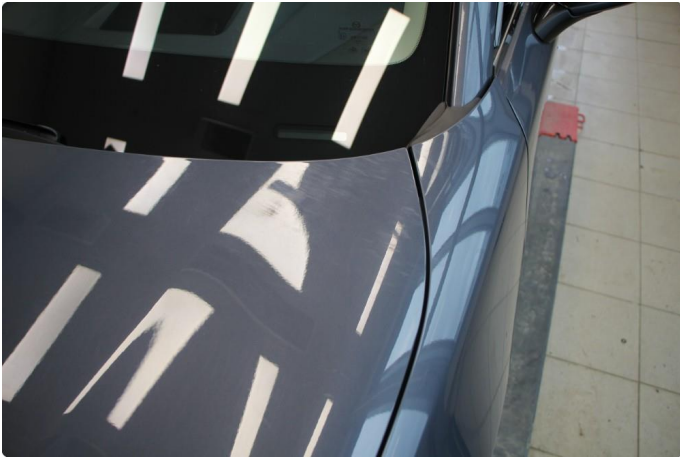
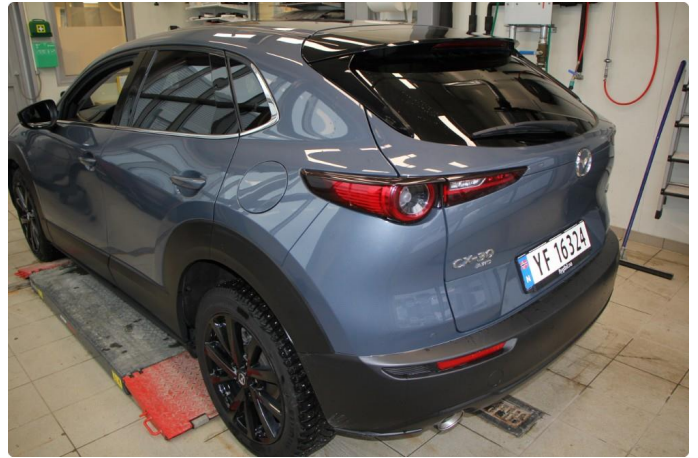
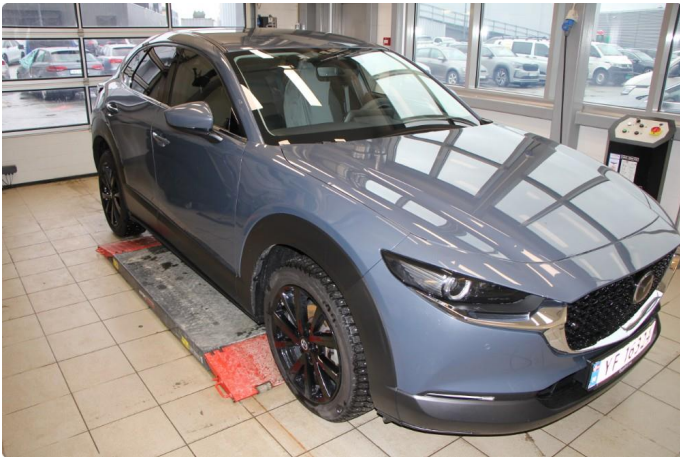
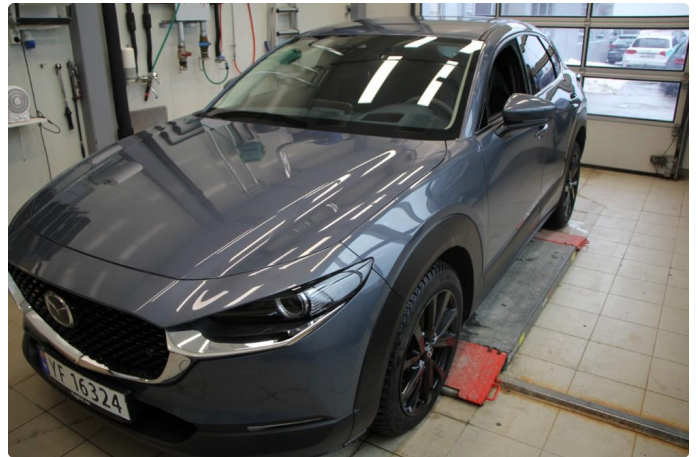
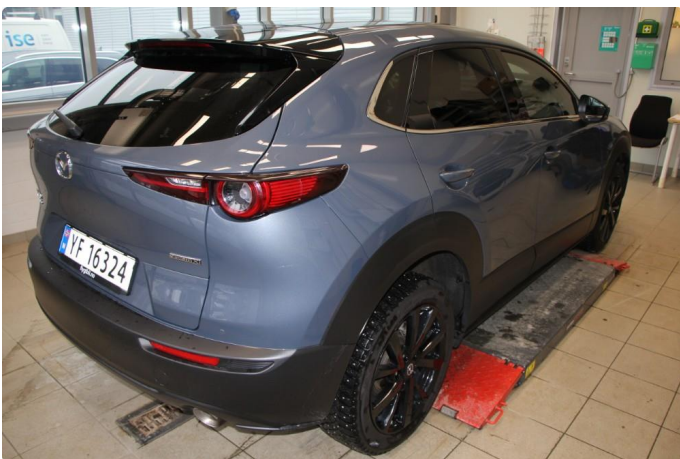
Punkt	Beskrivelse	Plassering
<b>1. EKSTERIØR</b>		
1.1 Lakk	Noen få små sår/små riper rundt om på bil. Bedre enn normalt for km.	
1.2 Under bil	Bil er understellsbehandlet.	
1.3 Tak	omlakkert
