**TOYOTA RAV4 4X4**
**TESTDATO: 23.04.2026**
**KODE: 2006989**

| <b>KJ53698</b> | <b>52 446 KM</b> | <b>09.06.2021</b><br>Førstegang registrert | <b>gasolinandele</b><br>ctricityhybrid |

NBF Tilstandsrapport er utarbeidet av Norges Bilbransjeforbund og Forbrukerrådet.

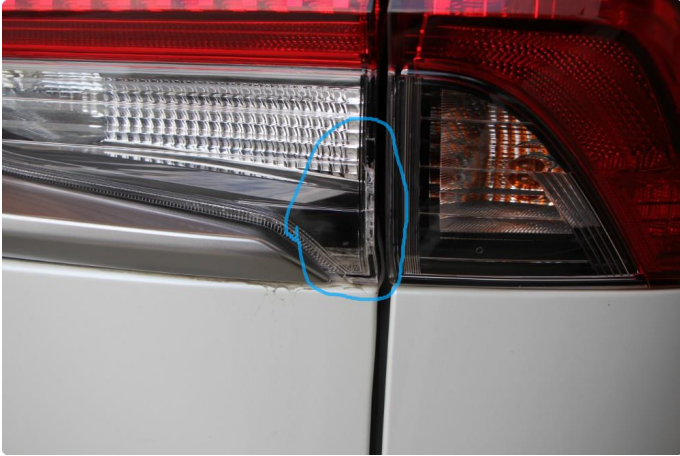
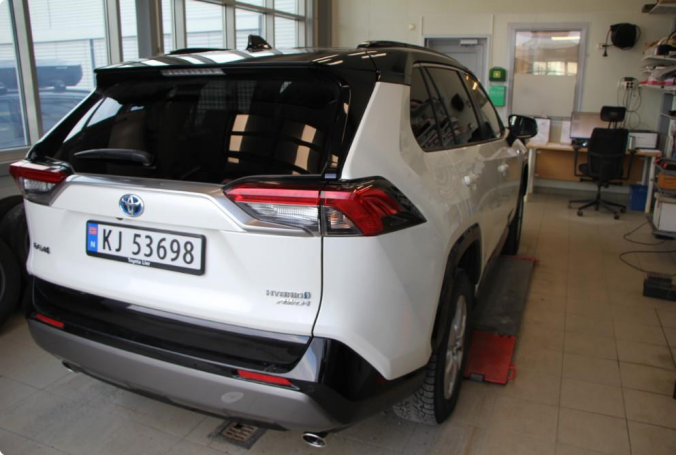
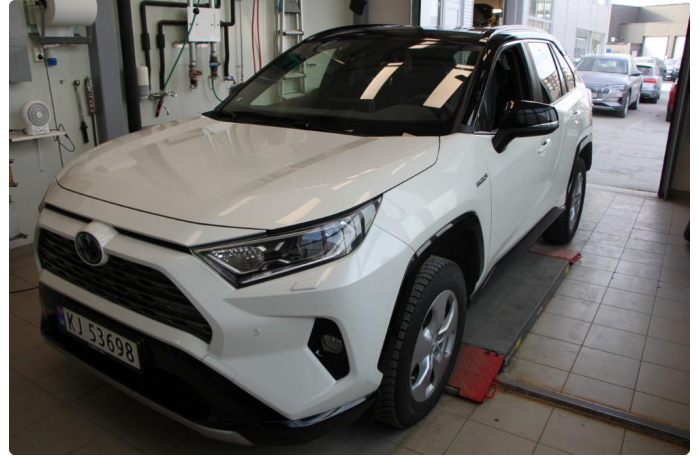
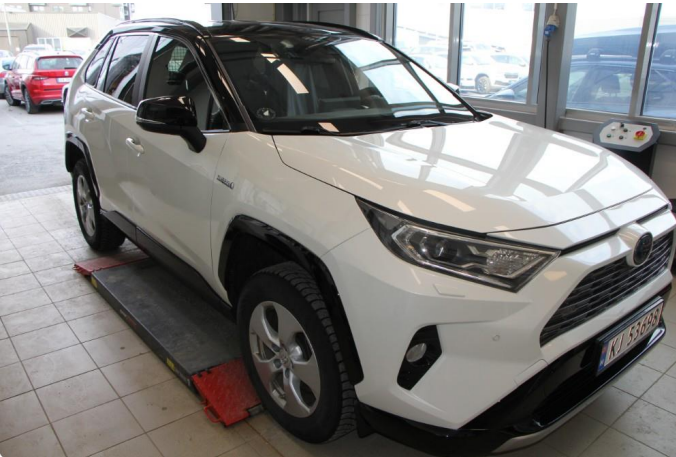
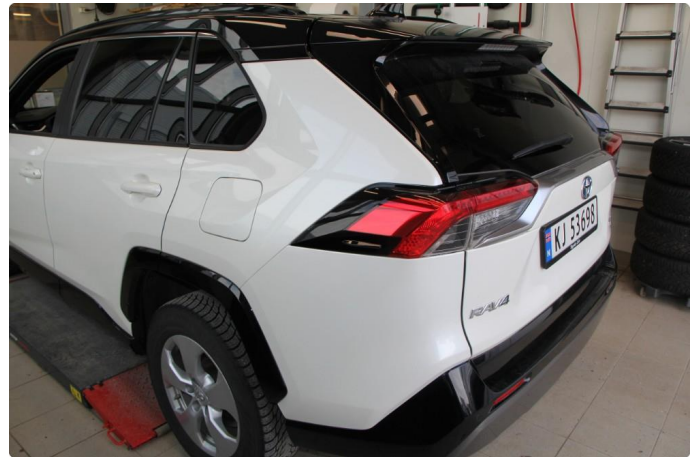
## 2.1 Krakelering i plast

| Punkt | Beskrivelse | Plassering |
|---|--|---|
| 2.1 Lys bak | krakelering i plast | indre - høyre bak |
