VOLKSWAGEN ID.4 4X4
TESTDATO: 23.04.2026
KODE: 2006897

N EH94775

NBF Tilstandsrapport er utarbeidet av Norges Bilbransjeforbund og Forbrukerrådet.

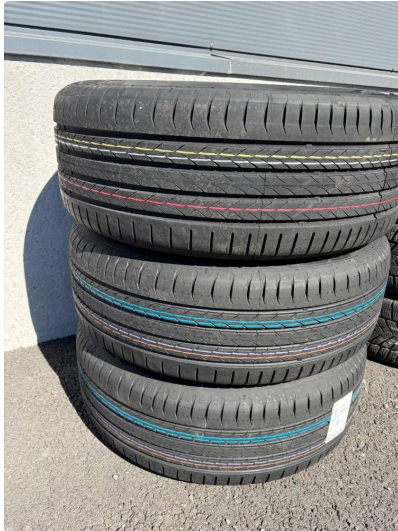
Punkt	Beskrivelse	Plassering
1. EKSTERIØR		
1.1 Dekk/Felger	Leveres med 4stk nye Continental sommerdekk

1.1 Leveres med 4stk nye Continental sommerdekk
