**NISSAN QASHQAI 131 HK MANUELL 4X4**
**TESTDATO: 05.05.2026**
**KODE: 2003533**

| <b>PD62500</b> | <b>116 600 KM</b> | <b>02.01.2018</b><br>Førstegang registrert | <b>Diesel</b> |

NBF Tilstandsrapport er utarbeidet av Norges Bilbransjeforbund og Forbrukerrådet.

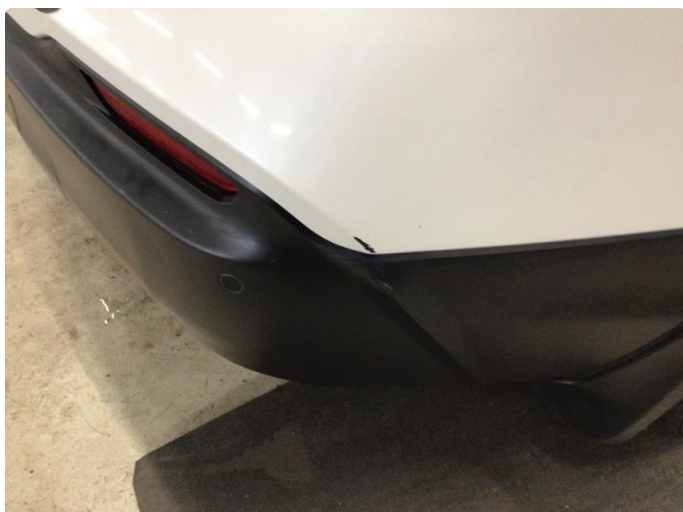
| Punkt | Beskrivelse | Plassering |
|---|---|---|
| 1.1 Lakk | Lite skrap | Bakfanger |

1.1 Lite skrap

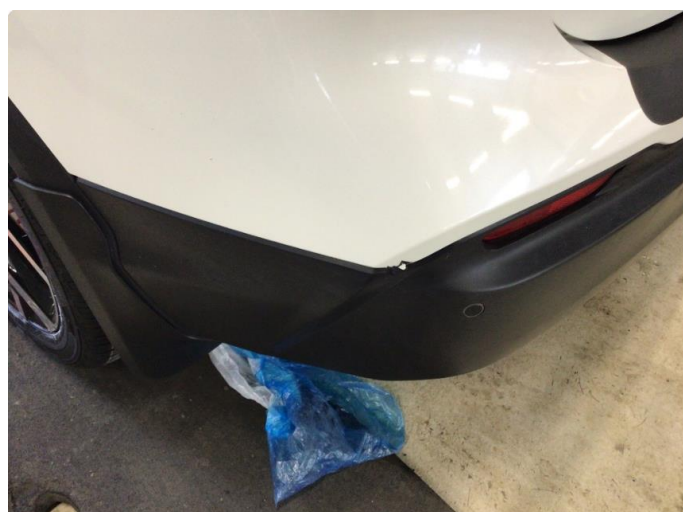
| Punkt | Beskrivelse | Plassering |
|---|---|---|
| 1.2 Lakk | Skrap/hakk | Bakfanger |

1.2 Skrap/hakk

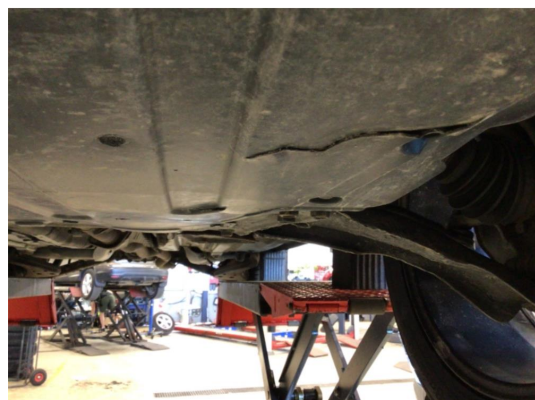
| Punkt | Beskrivelse | Plassering |
|---|---|---|
| 1.3 Under bil | Sprekk/knekk i plastdeksel under bil | Underside |

1.3 Sprekk/knekk i plastdeksel under bil

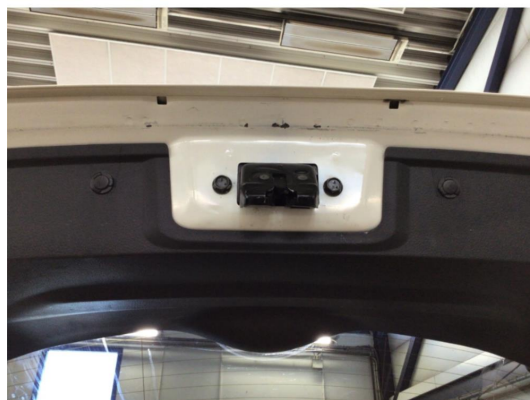
| Punkt | Beskrivelse | Plassering |
|---|---|---|
| 1.4 Bakluke | Skrap i lakk på innside av bakluke | |

1.4 Skrap i lakk på inside av bakluke

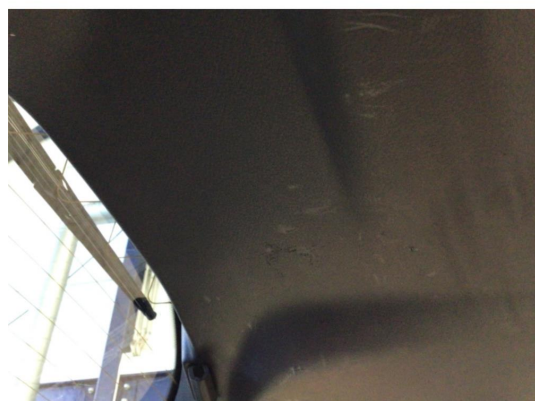
| Punkt | Beskrivelse | Plassering |
|---|---|---|
| 1.5 Bakluke | Skrap i deksel på innside av bakluke | |

1.5 Skrap i deksel på inside av bakluke

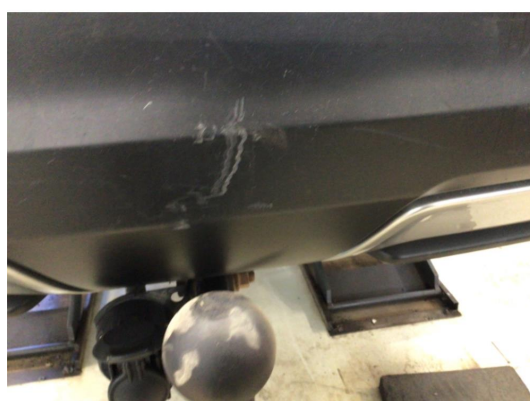
| Punkt | Beskrivelse | Plassering |
|---|---|---|
| 1.6 Støtfanger | Skrap i ulakkert del | Bakfanger |

1.6 Skrap i ulakkert del
