VOLKSWAGEN ID.3 BAKHJULSDRIFT
TESTDATO: 05.05.2026
KODE: 2015739

EF66872

NBF Tilstandsrapport er utarbeidet av Norges Bilbransjeforbund og Forbrukerrådet.

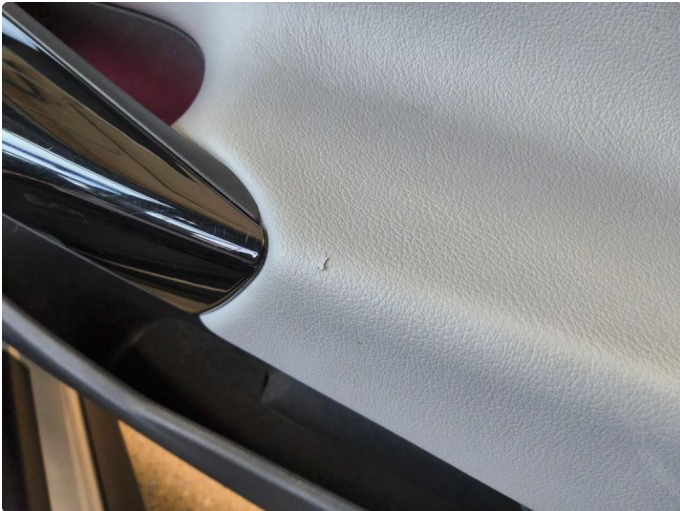
2.1 Rift

Punkt	Beskrivelse	Plassering
1. EKSTERIØR		
1.1 Dekk/Felger	Liten skade et sommerdekk	
1.2 Frontvindu	Steinsprut frontrute pass.side er rep, men noe synlig	
2. INTERIØR		
2.1 Dørtrekk	rift	venstre foran
