**VOLKSWAGEN ID.3 BAKHJULSDRIFT**
**TESTDATO: 08.05.2026**
**KODE: 2012305**

<b>EF10716</b>	<b>16 520 KM</b>	<b>26.04.2023</b> Førstegang registrert	<b>Elektrisitet</b>
----------------	------------------	--	---------------------

NBF Tilstandsrapport er utarbeidet av Norges Bilbransjeforbund og Forbrukerrådet.

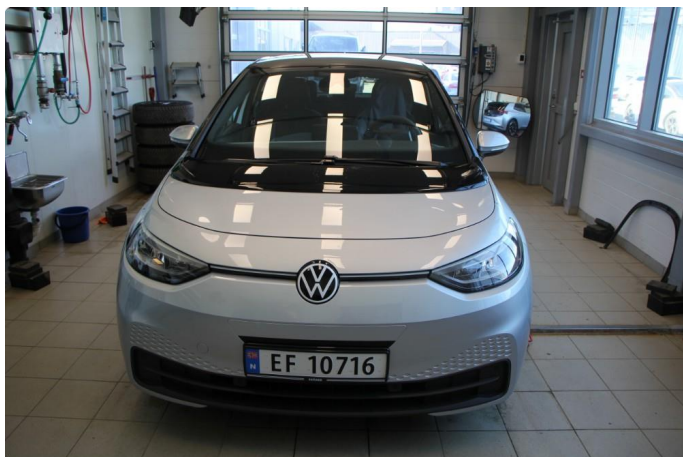
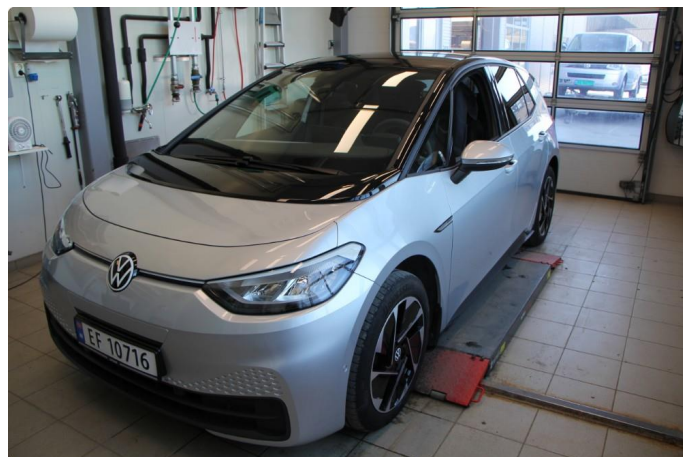
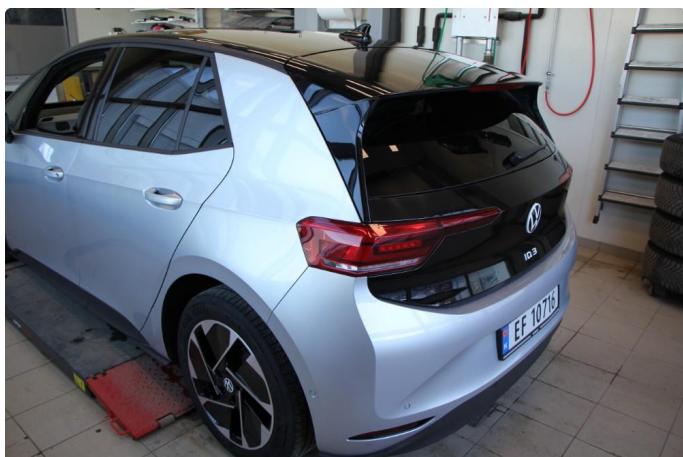
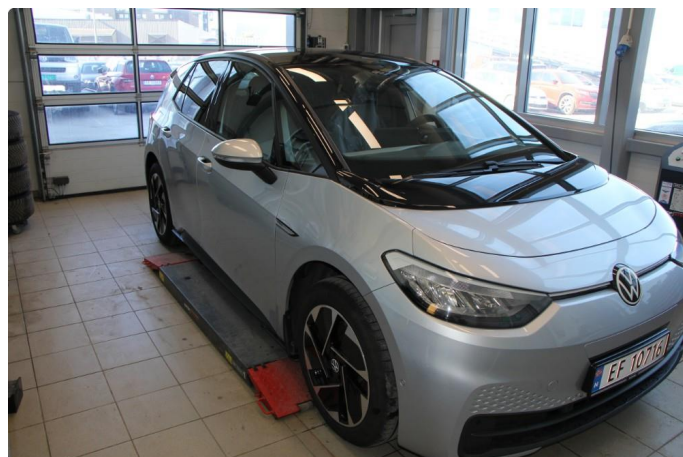
### 1.3 Ripe(r)

Punkt	Beskrivelse	Plassering
<b>1. EKSTERIØR</b>		
1.1 Lakk	Noen små sår/riper rundt om på bil, normalt for km.	
1.2 Dekk/Felger	Blir levert med 2 nye sommerdekk	begge foran
1.3 Støtfanger	ripe(r)	venstre bak
