BMW IX 4X4

TESTDATO: 23.04.2026

ED85460

NBF Tilstandsrapport er utarbeidet av Norges Bilbransjeforbund og Forbrukerrådet.

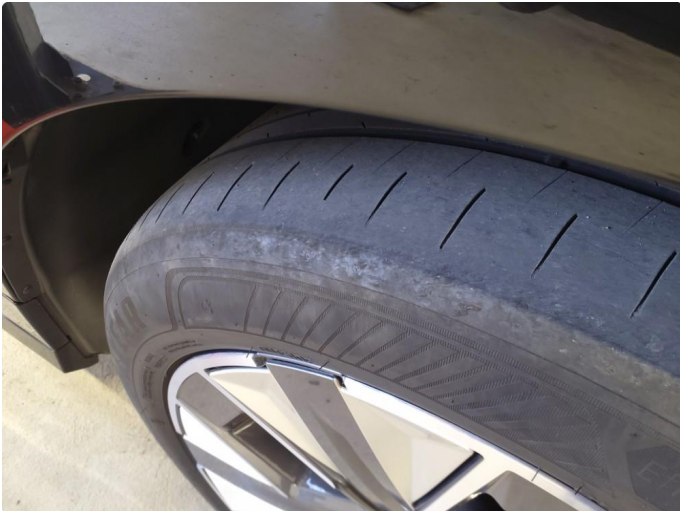
| Punkt | | Beskrivelse | Plassering |
|---|---|---|---|
| 1.1 | Dekk/Felger | skjev slitasje på sommerdekk | |

1.1 Skjev slitasje på sommerdekk

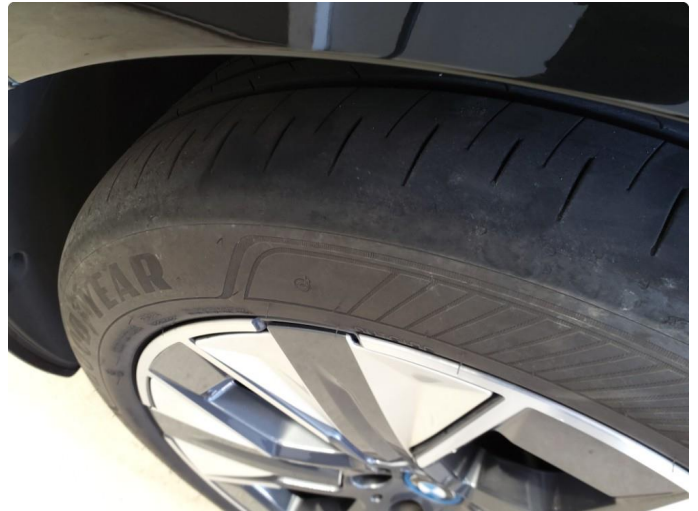
1.1 Skjev slitasje på sommerdekk

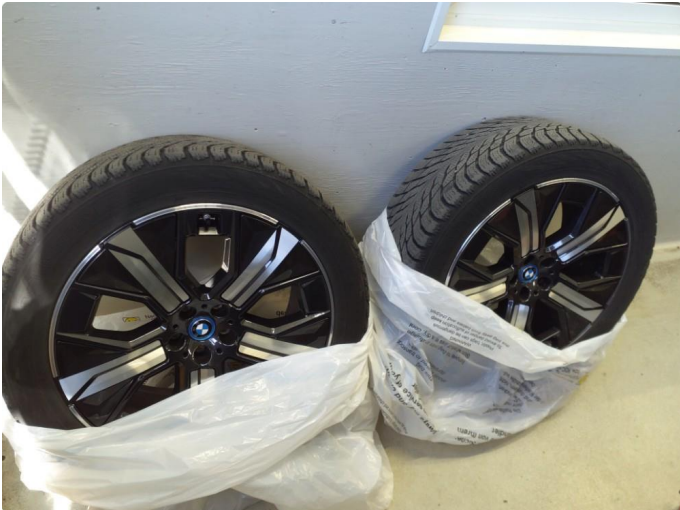
| Punkt | | Beskrivelse | Plassering |
|---|---|---|---|
| 1.2 | Dekk/Felger | skjev slitasje på vinterdekk | |

1.2 Skjev slitasje på vinterdekk

| | VENSTRE FORAN | HØYRE FORAN | VENSTRE BAK | HØYRE BAK |
|---|---|---|---|---|
| MØNSTERDYBDE VINTERDEKK (MM) | 6 | 4 | 6 | 6 |

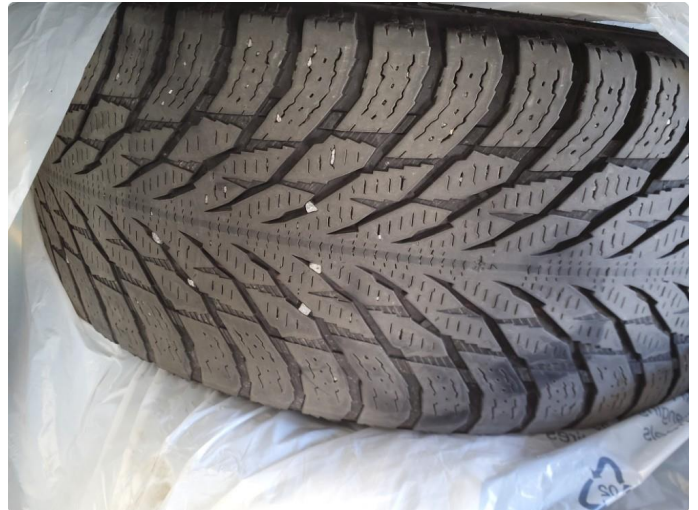
1.2 Skjev slitasje på vinterdekk
