NAF Bruktbiltest

Testdato
24.04.2026

Bilmerke	Mercedes-Benz	Motorstørrelse	2143 cm ³
Modell	C 250 CDI 4MATIC	Motoreffekt	150 kW
Type	204 K	Aksler i drift	2
Registreringsnr.	SV79218	Drivstofftype	Diesel
Understellsnr.	WDD2042821F857826	Kjøretøygruppe	101
Km.stand.	257173	Bruktimportert	Ja
Farge	Rød	Registreringsår	2012
Karosseritype	Stasjonsvogn	Registrert første gang	30.01.2012
		Frist for neste EU kontroll	30.08.2026

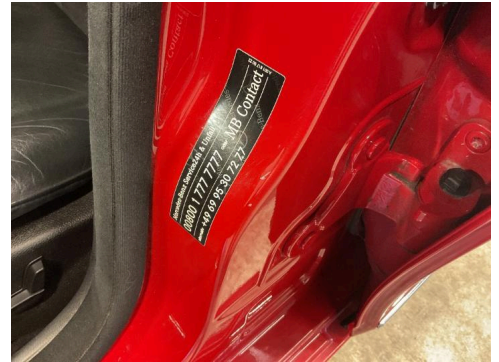
27. Døråpning

97.1	Døråpning	Sår eller skade:	Venstre fordør
101.3	Bagasjeromstildekning	Mangler:

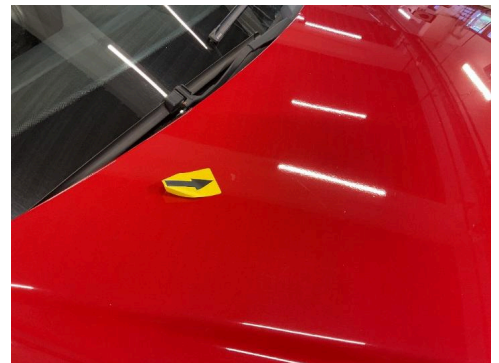
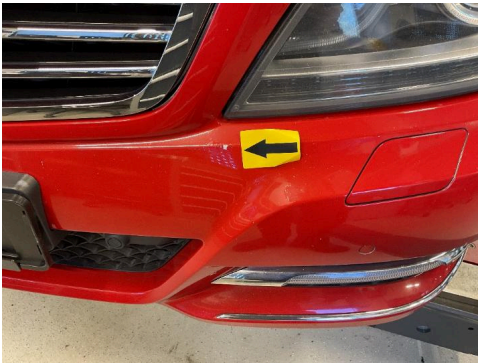
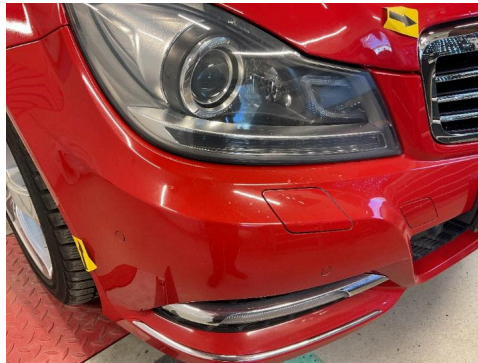
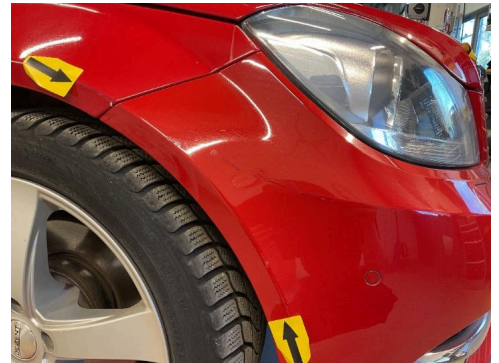
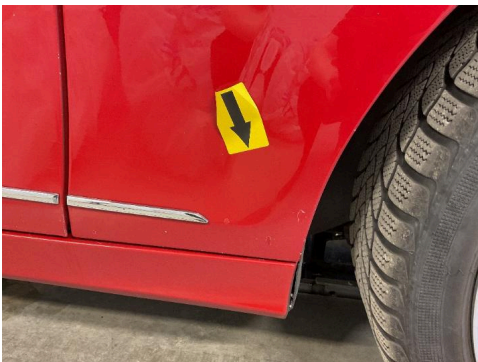
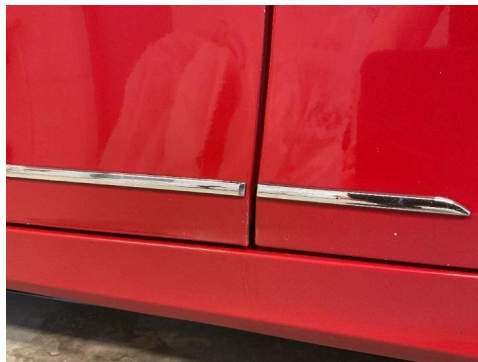
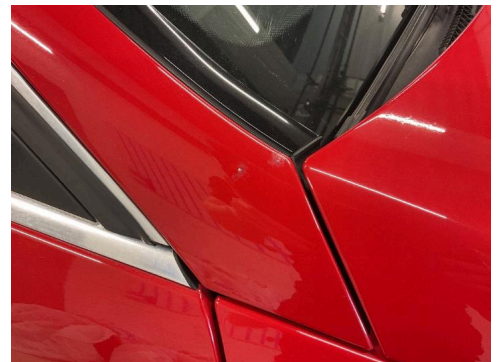
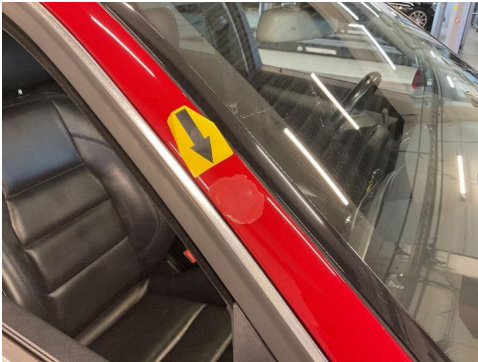
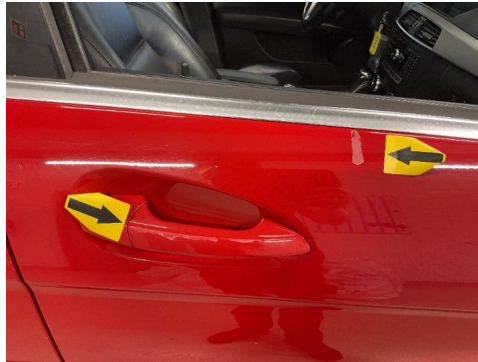
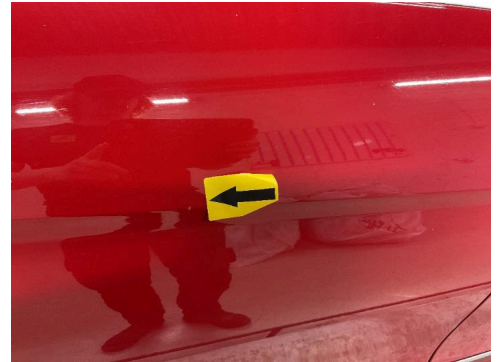
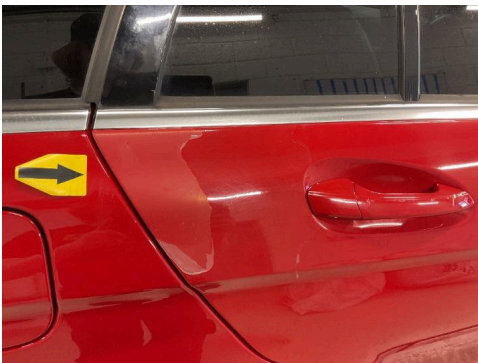
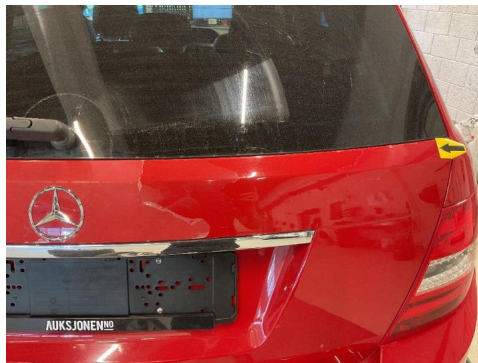
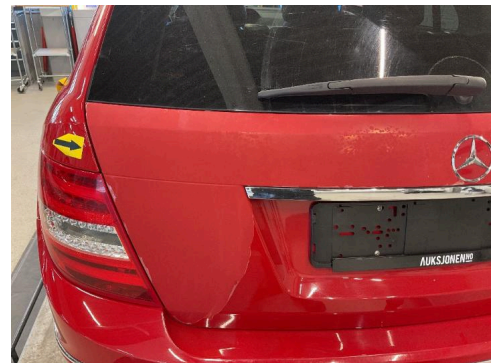
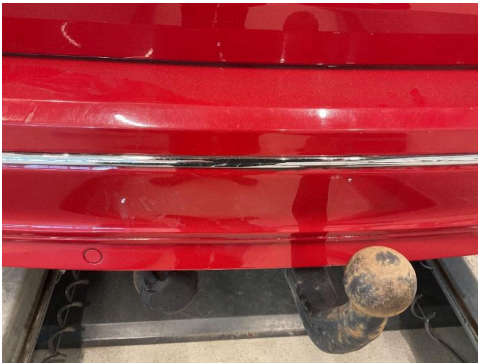
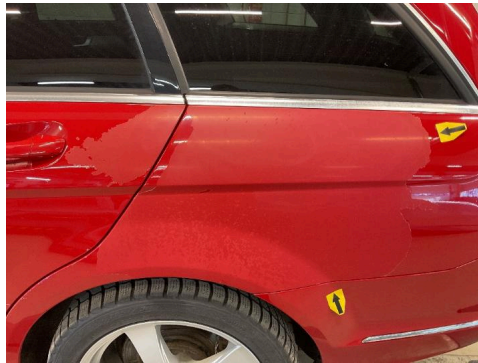
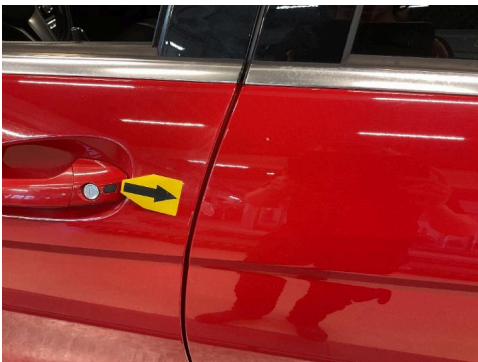
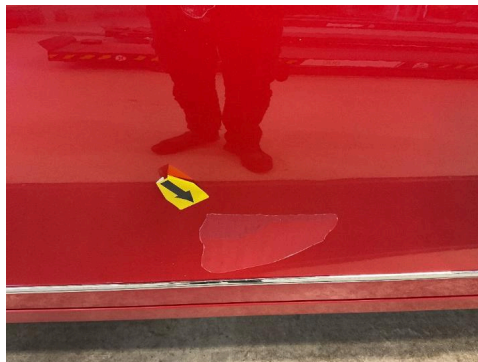
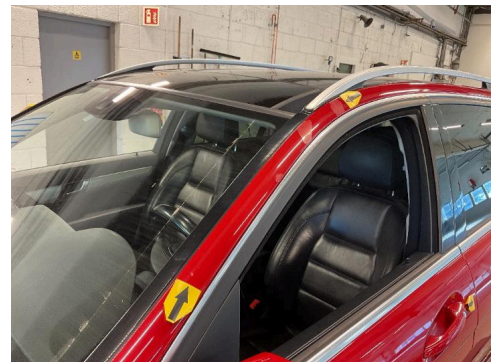
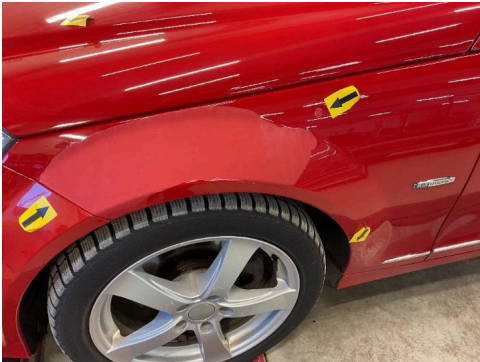
50.4	Varmeapparat / klimaanlegg (AC)	Svak eller ingen kjølevirkning fra AC	
58.8	Tilstand 12 volt batteri	* Må boostes	
86.2	Lakk / karosseri utvendig	Lakkriper:	Støtfanger bak

86.15		Lakkslipp/flassing	Venstre forskjerm, Høyre forskjerm, Støtfanger foran, Panser, Bakluke, Venstre fordør, Høyre fordør, Venstre bakkdør, Høyre bakkdør, Venstre bakskjerm, Høyre A-stolpe

Ref.Id	Opplysning	Resultat	Beskrivelse
4.13	Service/ Dokum.	Bilen har digital servicebok, denne er ikke kontrollert av NAF	
6.17	Bremsekiver	Overflaterust eller mindre enn 50% av overflaten rustet	Begge sider bak
23.6	Full systemskann	Etter avtale med kunde er feilkode/r slettet, feilsøking må påregnes dersom feilkode dukker opp igjen	
43.8	Mellomaksel	Ikke tilgjengelig for kontroll	
66.10	Felg	Ripe/ slitasje på felg	
86.21	Lakk / karosseri utvendig	Diverse småbulker/lakkriper

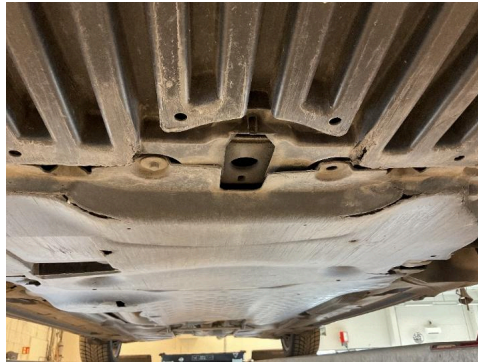
50. Utvendig tilstand motor

28.3	Utvendig tilstand motor	Manglende / skadet deksel under motor	
47.4	Elektrisk vindusheis	Elektrisk vindusheis, feil funksjon/virkning	Venstre fordør
