NAF Bruktbiltest - tilstandssjekk

Testdato
28.04.2026

Bilmerke	BMW	Motorstørrelse	1598 cm ³
Modell	316i	Motoreffekt	100 kW
Type	3L	Aksler i drift	1
Registreringsnr.	BD83231	Drivstofftype	Bensin
Understellsnr.	WBA3A11080J283589	Kjøretøygruppe	101
Km.stand.	202384	Bruktimportert	Nei
Farge	Hvit	Registreringsår	2013
Karosseritype	Sedan	Registrert første gang	08.07.2013
		Frist for neste EU kontroll	03.06.2028

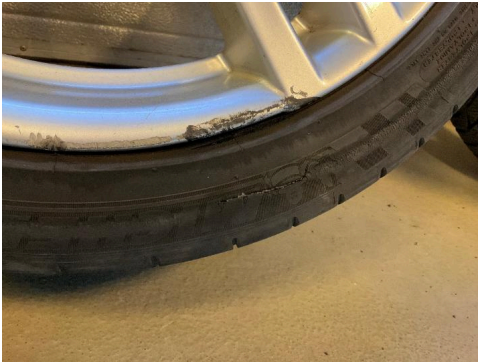
49. Ekstra hjulsett..

Ref.Id	Repareres	Resultat	Beskrivelse
18.3	Lykter/lys - virkemåte.	Lys virker ikke	Høyre skiltlys
22.1	Vognbunn/understell.	Skadet/løst plastdeksel:	Foran, Midten foran, Midten
46.17	Dekk.	* bilen står på sommerdekk bak,18 og vinterdekk foran 16	
48.10	Ekstra hjulsett..	Skadet dekk:	1 dekk

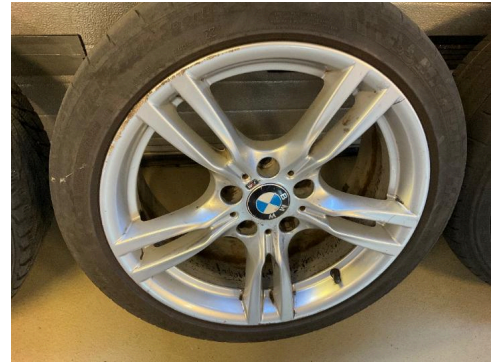
R 51. Felg.

Ref.Id	Opplysning	Resultat	Beskrivelse
5.6	Glass	Noe steinsprut på frontrute	
9.14	Unormal lyd.	Ulyd fra hjuloppheng bak	
12.12	Clutch.	Tar langt ute	
17.3	Feilkodeutlesing.	Diagnoseavlesing ligger i testrapport	
17.4		Det finnes feilkoder, se rapport	
19.11	Lykter/lys - tilstand.	Krakerert lykteglass	Venstre nærlys, Høyre nærlys
33.10	Støtdempere.	Svetting fra støtdemper	Venstre bak
39.8	Travers.	Rustdannelse	Foran, Bak
47.10	Felg.	Riper/slitasje på felg	Venstre foran, Høyre foran, Venstre bak
