**MG MG4 BAKHJULSDRIFT**
**TESTDATO: 30.04.2026**
**KODE: 2013375**

| <b>EH67975</b> | <b>30 523 KM</b> | <b>13.02.2024</b><br>Førstegang registrert | <b>Elektrisitet</b> |

NBF Tilstandsrapport er utarbeidet av Norges Bilbransjeforbund og Forbrukerrådet.

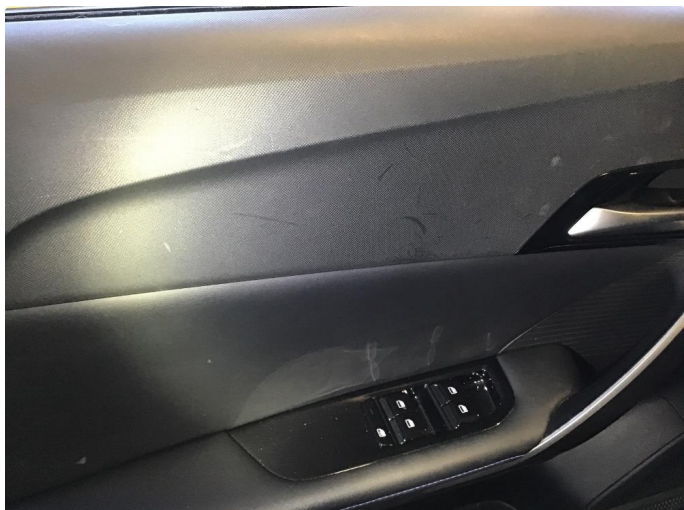
| Punkt | Beskrivelse | Plassering |
|---|---|---|
| 1.1 Dørtrekk | skadet/merker etter utstyr | |

1.1 Skadet/merker etter utstyr

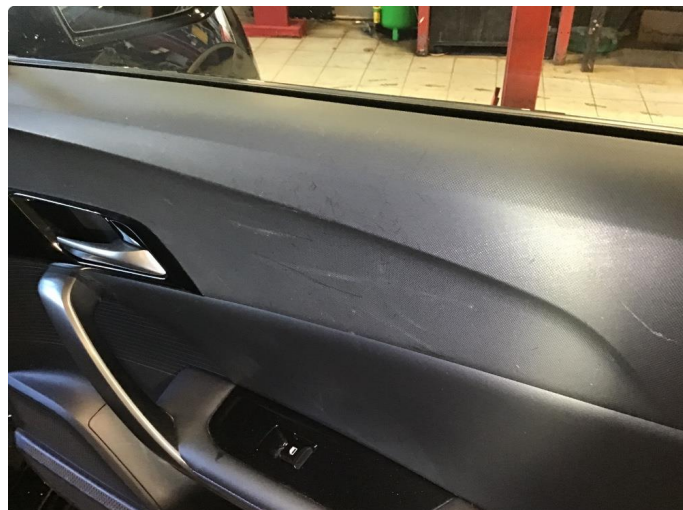
1.1 Skadet/merker etter utstyr
