CITROEN E-C4 / B 2WD
TESTDATO: 07.05.2026
KODE: 2018013

ED17735

NBF Tilstandsrapport er utarbeidet av Norges Bilbransjeforbund og Forbrukerrådet.

OPPSUMMERT STATUS PÅ KJØRETØY

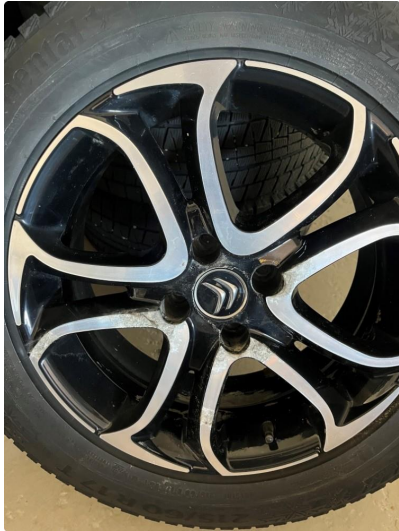
Punkt	Beskrivelse	Plassering
1. EKSTERIØR		
1.1 Dekk/Felger	Alle 4 vinterfelger har lakkflask rundt hjulbolter	
1.2 Dekk/Felger	Vinterhjul nærmer seg minimum

1.1 Alle 4 vinterfelger har lakklass rundt
hjulbolter
