NAF Bruktbiltest

Testdato
17.04.2026

Bilmerke	Ford	Motorstørrelse	- cm ³
Modell	Transit	Motoreffekt	198 kW
Type	FDD	Aksler i drift	1
Registreringsnr.	EE35235	Drivstofftype	Elektrisk
Understellsnr.	WF0EXXTTRBNT10803	Kjøretøygruppe	361
Km.stand.	113764	Bruktimportert	Nei
Farge	Hvit	Registreringsår	2022
Karosseritype	Integrert førerhus	Registrert første gang	11.08.2022
		Frist for neste EU kontroll	04.06.2026

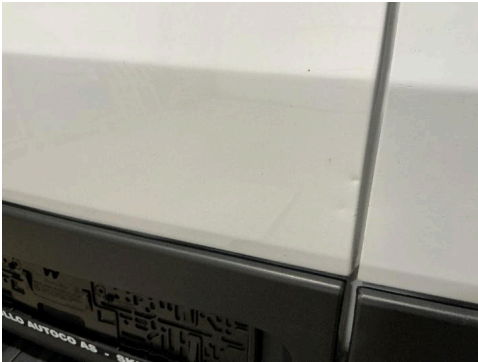
25. Bakluke

Ref.Id	Repareres	Resultat	Beskrivelse
17.5	Lys	Skadet lyktelass:	Høyre baklys
17.15		Vann / kondens i lykt:	Venstre sideblinklys
22.2	Varsellamper utvidet	Varsellampe for TPMS (Dekktrykk) lyser	
22.8		* Varsellampe for pre-collision lyser	
69.7	Reservehjul / dekkreparasjonssett	Dekkreparasjonssett mangler	
86.1	Lakk / karosseri utvendig	Skadet:	Støtfanger foran
86.5		Bulk (er):	Bakluke, Høyre bakdør, Høyre baksjerm
97.1	Døråpning	Sår eller skade:	Venstre fordør

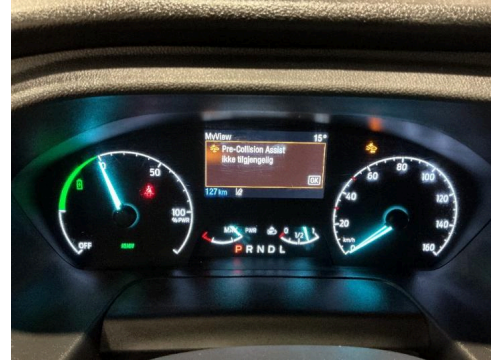
R 39. Varsellamper utvidet

System	Feilkoder og Beskrivelse
BCM body control module	B124D Tire pressure sensor — Faulty SENSOR
BECM battery monitoring ECU	P0C48 Coolant pump ECU of traction battery block — Low electric circuit signal P0C4A Coolant pump ECU of traction battery block — Function faulty. P2B29 High-voltage battery module water pump — Pump rpm too high P2C85 High-voltage vehicle electrical system insulation — Function faulty.
OBC Charge management	P1A3C High-voltage battery module charger — Charging not possible.
