NAF Bruktbiltest

Testdato
20.04.2026

Bilmerke	Iveco	Motorstørrelse	2998 cm ³
Modell	35S17	Motoreffekt	125 kW
Type	IS35SC2AA	Aksler i drift	1
Registreringsnr.	CH21172	Drivstofftype	Diesel
Understellsnr.	ZCFC135C805050512	Kjøretøygruppe	315
Km.stand.	234843	Bruktimportert	Nei
Farge	Hvit	Registreringsår	2015
Karosseritype	Integrert førerhus	Registrert første gang	30.09.2015
		Frist for neste EU kontroll	27.11.2027

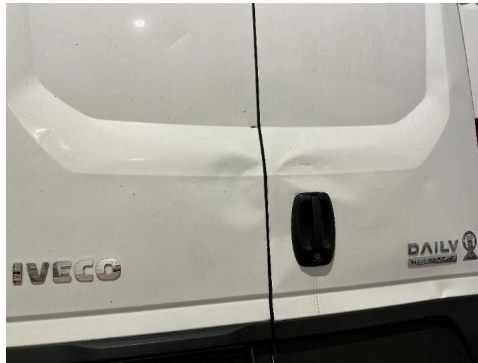
20. Bakluke

83.14	Dør-/panseråpner	Feil med utvendig åpner:	Bakluke/-dør
86.1	Lakk / karosseri utvendig	Skadet:	Støtfanger foran, Bakluke, Tak, Venstre bakskjerm, Støtfanger bak, Venstre D-stolpe

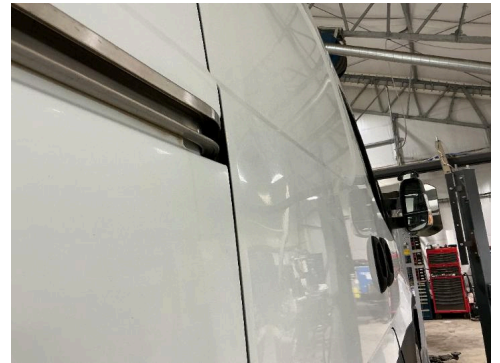
R 21. Høyre bakdør

86.2		Lakkriper:	Høyre fordør, Høyre bakdør, Høyre bakskjerm, Støtfanger bak
86.5		Bulk (er):	Høyre bakdør
86.14		Steinsprut/lakksår	Panser
98.2	Seter	Misfarget/skittent:	Høyre foran, Midten foran, Venstre foran

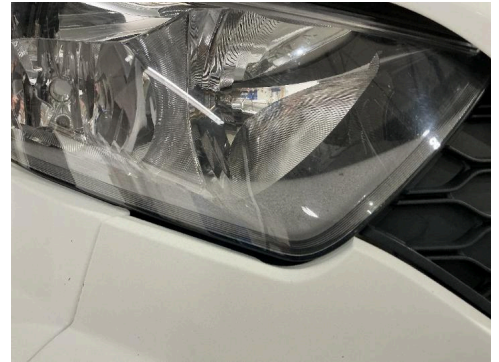
R 27. Lys

Ref.Id	Repareres	Resultat	Beskrivelse
3.3	Nøkler / Utstyr	Nøkkel mangler 1 stk	
4.2	Service/ Dokum.	Serviceokumentasjon mangler	
17.1	Lys	Virker ikke:	Venstre parklys, Skiltlys, Venstre nærlys

Ref.Id	Opplysning	Resultat	Beskrivelse
2.15	Unormal lyd	Ulyd fra hjuloppheng foran	
17.32	Lys	Dugg i lykt:	Venstre nærlys, Høyre nærlys
23.7	Full systemskann	Diagnoseavlesing ligger i testrapport	
28.7	Utvendig tilstand motor	Oljesvetting	Venstre side, Forkant motor, Toppdeksel
81.9	Frontrute	Noe steinsprut	
86.21	Lakk / karosseri utvendig	Diverse småbulker/lakkriper	
86.35		Lakkrens ut over normal klargjøring:	
102.8	Laste-/bagasjerom	Lasterom har spesialinnredning	
103.5	Interiør generelt	Forventet bruksslitasje

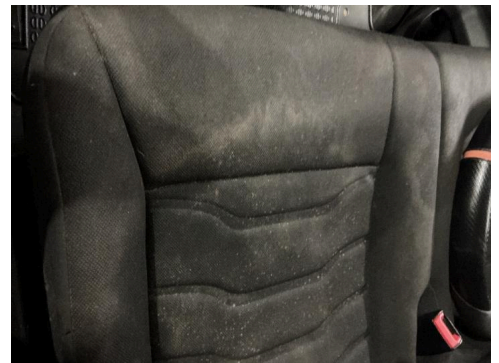
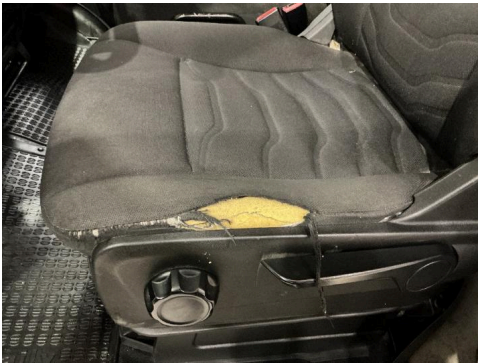
R 30. Seter

98.3		Hull/rift gjennom setetrek:	Venstre foran
98.5		Feil med seteregulering/lås:	Venstre foran

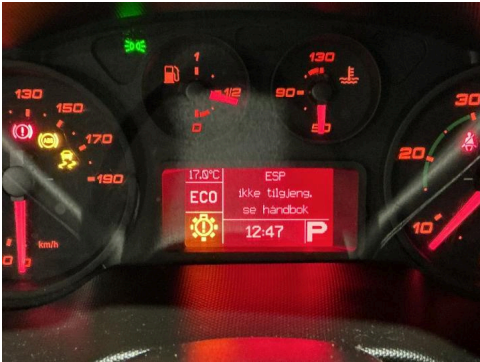
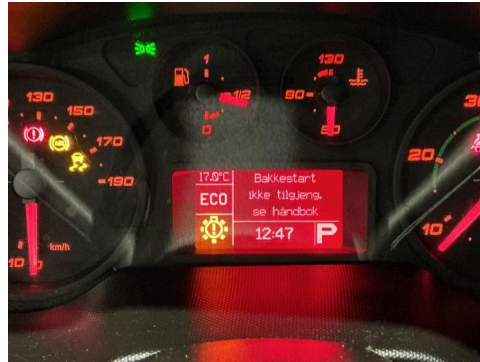
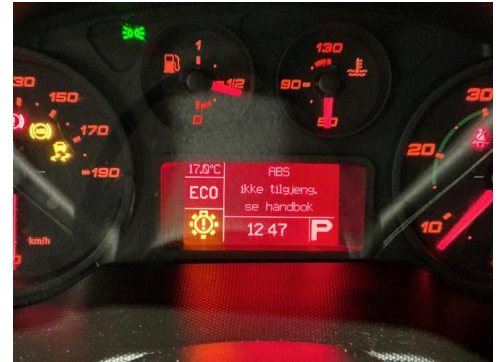
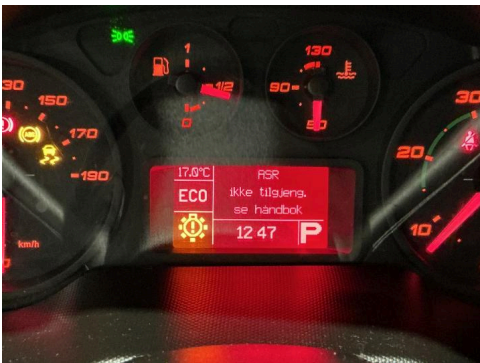
37. Varsellamper

21.17	Varsellamper	* Varsellamper lyser, se bilde.	
23.1	Full systemskann	Det finnes feilkoder, se rapport	
58.6	Tilstand 12 volt batteri	Bør lade batteri

System	Feilkoder og Beskrivelse
ABS CAN	16442 Wheel rpm sensor RR — Function faulty. 53267 CAN bus connection to engine ECU — Communication disturbed 61443 Battery voltage — Voltage/current supply faulty
Airbag CAN	33025 Battery voltage — Voltage/current supply faulty 49177 CAN bus B — Function faulty.
Auxiliary headlight CAN	49177 CAN bus B — Function faulty. 53250 CAN bus connection to instrument cluster — Communication disturbed
Body computer CAN	36874 Licence plate light — Function faulty. 36898 Configuration — Incorrect DATA 36907 Clearance lights FR/RR — Fault in electric circuit 36908 Clearance lights FL/RL — Fault in electric circuit 36996 Highbeam left — Function faulty. 49506 Infotainment data bus — Communication disturbed 61443 Battery voltage — Voltage/current supply faulty
Diesel EDC17 OBD	P0560 Battery sensor — Voltage too low U0001 High-speed CAN bus — Function faulty.
Radio CAN
