NAF Bruktbiltest

Testdato
06.05.2026

Bilmerke	Volkswagen	Motorstørrelse	1968 cm ³
Modell	CADDY	Motoreffekt	110 kW
Type	2KN	Aksler i drift	2
Registreringsnr.	KU13755	Drivstofftype	Diesel
Understellsnr.	WV1ZZZ2KZX089230	Kjøretøygruppe	315
Km.stand.	143974	Bruktimportert	Nei
Farge	Hvit	Registreringsår	2018
Karosseritype	Integrert førerhus	Registrert første gang	28.02.2018
		Frist for neste EU kontroll	09.02.2027

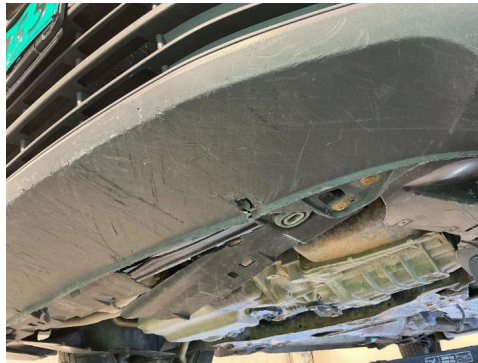
56. Lakk / karosseri utvendig.

54.1	Seter.	Hull/rift gjennom setetrekk:	Venstre foran, Høyre foran
54.3		Misfarget/skittent:	Venstre foran, Høyre foran
62.5	Lakk / karosseri utvendig.	Lakkslipp/flassing	Panser, Bakluke, Venstre fordør, Høyre bakskjerm

62.7		Pyntelist løs, skadet eller mangler:	Bakluke
62.8		Bulk (er):	Bakluke, Venstre fordør
62.10		Skadet:	Venstre forskjerm, Støtfanger foran, Støtfanger bak

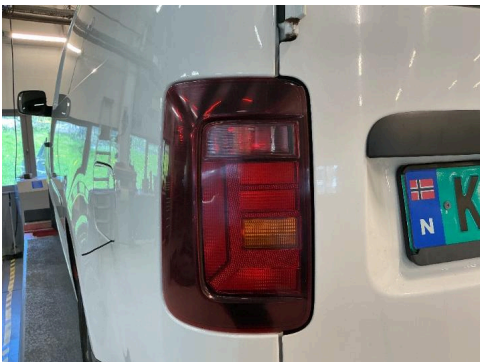
58. Lykter/lys - tilstand.

26.2	Unormal lyd.	Ulyd fra hjuloppheng foran	
26.7		Ulyd i drivverk	
30.3	Parkeringsbrems.	For stor dødgang	
38.2	Lykter/lys - tilstand.	Skadet lykteglass:	Midtre bremselys, Venstre baklys

38.6		Skade på refleks:	Høyre side
42.4	Batteri 12 volt.	Bør lade batteri	
49.2	Elektrisk vindusheis.	Elektrisk vindusheis, feil funksjon/virkning	Venstre fordør

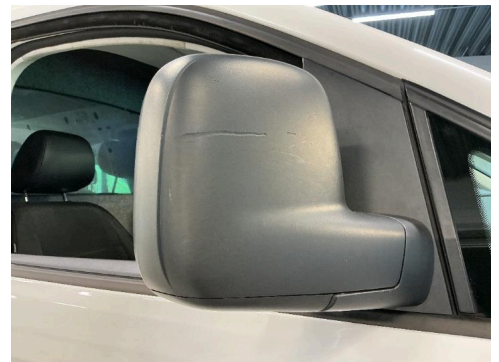
R 60. Utvendig speil. **O**

Ref.Id	Opplysning	Resultat	Beskrivelse
4.7	Service/Dokumentasjon.	Bilen har digital servicebok, denne er ikke kontrollert av NAF	
17.8	Utvendig speil.	Ripe i speilhus:	Høyre
20.7	Taktrekk.	Skittent taktrekk	
22.6	Parkeringsvarmer / tilleggsvarmer.	Ikke funksjonsprøvd	
27.11	Girkasse. (automatisk)	* Girkasse veksler periodisk "hardt"	
36.6	Feilkodeutlesing.	Etter avtale med kunde er feilkode/r slettet, feilsøking må påregnes dersom feilkode dukker opp igjen	
44.8	Utvendig tilstand motor.	Oljesvetting	
59.8	Laste-/bagasjerom.	Forventet bruksslitasje	
62.20	Lakk / karosseri utvendig.	Diverse småbulker/lakkriper	
62.21		Diverse steinsprut/lakksår	
62.22		Diverse lakkrust	
62.25		Bulk(er)	Venstre sidekanal, Høyre bakskjerm
62.34		Bilen er delvis omlakkert:	
66.6	Differensial.	Oljelekkasje/ svetting:	
71.8	Bremsebelegg innvendig.	Bremsekloss/-er ikke kontrollert pga manglende innsyn:
