# NAF Bruktbiltest

**Testdato**  
05.05.2026

Bilmerke	Volkswagen	Motorstørrelse	1968 cm <sup>3</sup>
Modell	TRANSPORTER	Motoreffekt	110 kW
Type	7J0	Aksler i drift	2
Registreringsnr.	DR96052	Drivstofftype	Diesel
Understellsnr.	WV1ZZZ7HZNH005362	Kjøretøygruppe	315
Km.stand.	152019	Bruktimportert	Nei
Farge	Grå	Registreringsår	2021
Karosseritype	Integrert førerhus	Registrert første gang	18.08.2021
		Frist for neste EU kontroll	11.06.2027

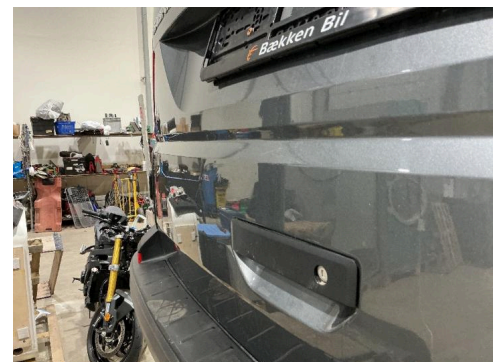
24. Bakluke

86.2	Lakk / karosseri utvendig	Lakkriper:	Støtfanger foran
86.3		Lakkblærer	Høyre bakdør, Venstre bakdør
86.5		Bulk (er):	Bakluke, Høyre bakskjerm
86.11		Mangelfull kvalitet på replakking:	Venstre bakdør

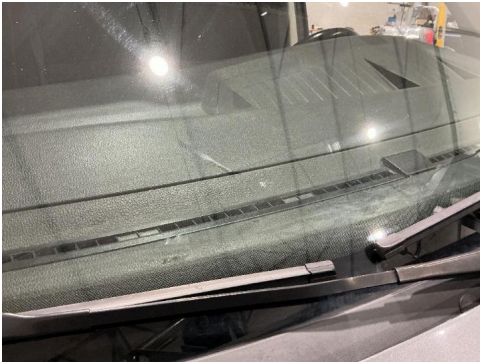
25. Frontrute

23.1	Full systemskann	Det finnes feilkoder, se rapport	
67.8	Ekstra hjulsett	Ekstra hjulsett mangler	
81.2	Frontrute	En eller flere steinsprutrosetter som ikke er utbedret <ul style="list-style-type: none"><li>• Reparasjonsmetode:Skift</li></ul>

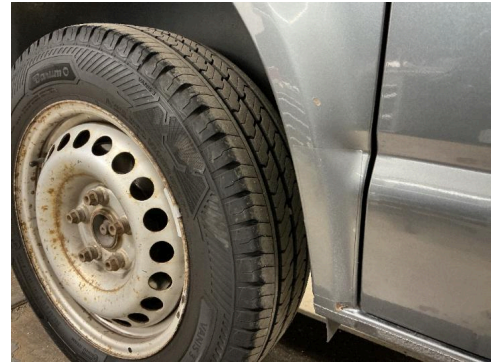
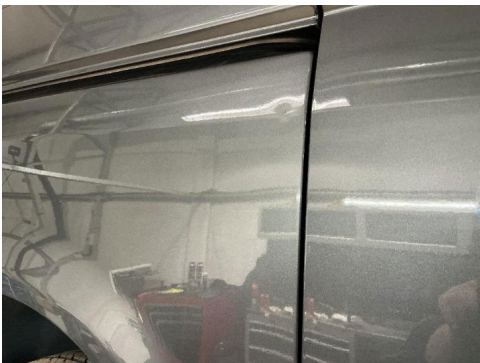
**O** 27. Høyre bakskjerm

86.14		Steinsprut/lakksår	Venstre bakdør, Venstre bakskjerm, Høyre bakskjerm
86.17		* Skadet steinsprutbeskyttelse på panser	
98.3	Seter	Hull/rift gjennom setetrekk:	Venstre foran
Ref.Id	Opplysning	Resultat	Beskrivelse

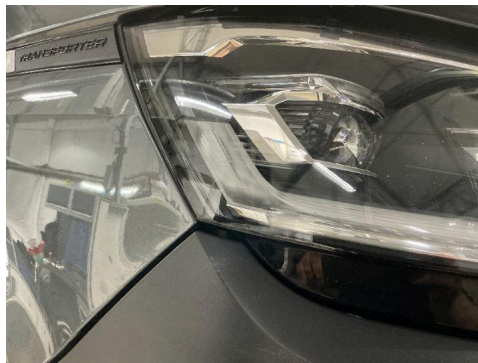
**R** 29. Lys

4.13	Service/ Dokum.	Bilen har digital servicebok, denne er ikke kontrollert av NAF	
17.28	Lys	Bilen er utstyrt med spesiallys/roterende lys	
17.29		Mindre ripe(r) i lampeglass	Høyre nærlys

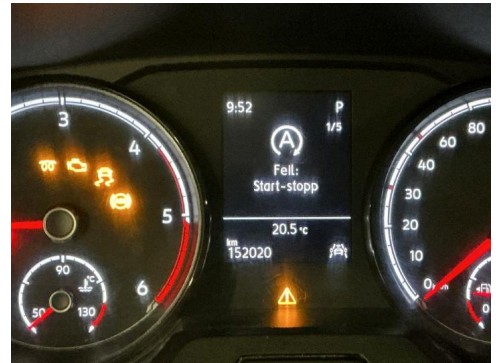
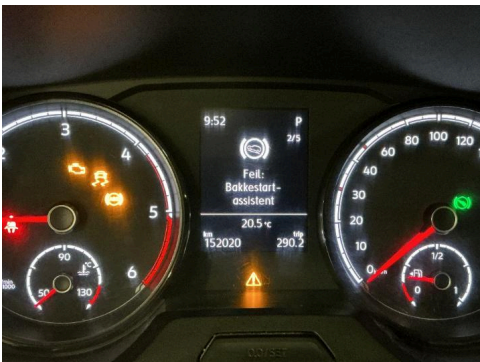
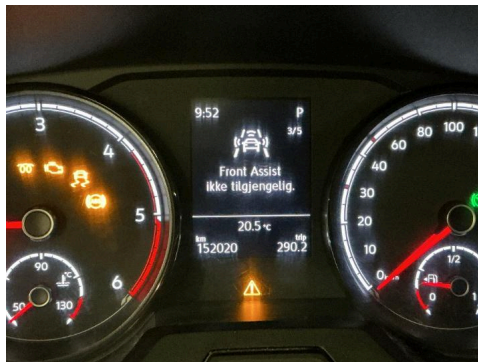
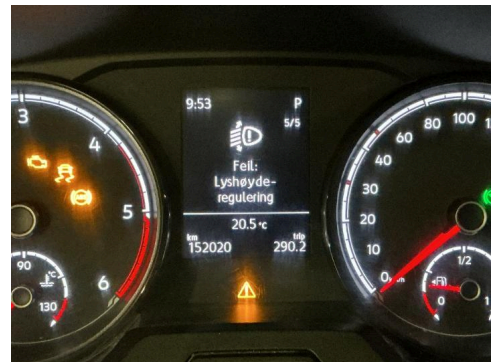
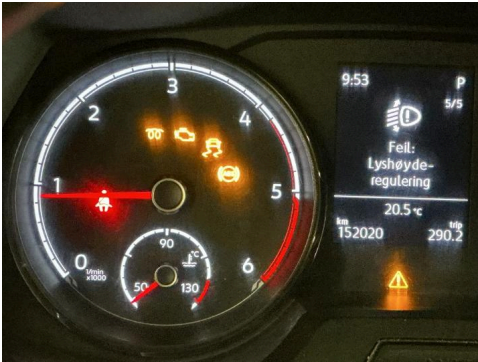
**R** 33. Varsellamper

10.1	Bremsevæsknivå	Lavt bremsevæsknivå	
20.3	Lyd / lyssignaler	Feil med parkeringssensor:	
21.1	Varsellamper	Varsellampe for ABS lyser	
21.17		* Flere varsellamper lyser, se bilde.

22.3	Varsellamper utvidet	Varsellampe for OBD (Motorlampe) lyser	
22.5		Varsellampe for ESP (Traction control) lyser	
22.7		Varsellampe for gløding (Motor) lyser
