VOLKSWAGEN ID.BUZZ CARGO 4X4
TESTDATO: 07.04.2026
KODE: 1989785

NBF Tilstandsrapport er utarbeidet av Norges Bilbransjeforbund og Forbrukerrådet.

OPPSUMMERT STATUS PÅ KJØRETØY
✔ Ingen anmerkning 🔍 Anmerkning(er)

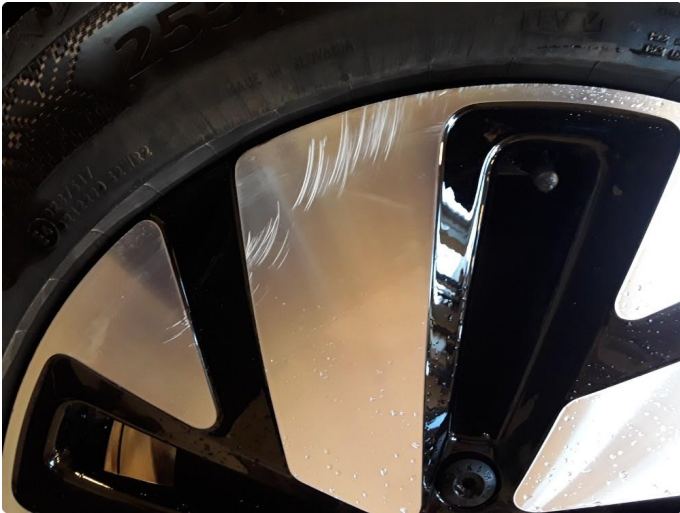
| Punkt | Beskrivelse | Plassering |
|---|---|---|
| 1.2 Dekk/Felger | 2 noe kantkjørte vinterfelger. | venstre |

1.2 2 noe kantkjørte vinterfelger.

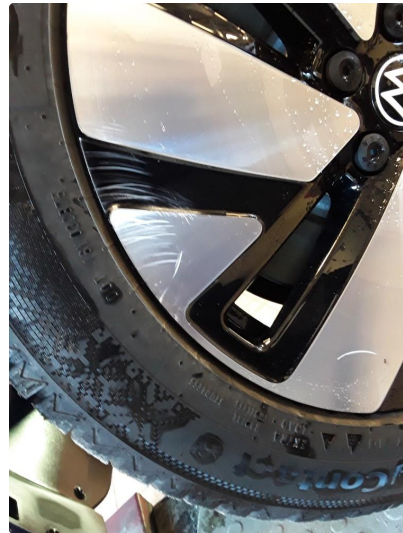
1.2 2 noe kantkjørte vinterfelger.
