# NAF Bruktbiltest

Testdato  
23.04.2026

Bilmerke	Zeekr	Motorstørrelse	- cm <sup>3</sup>
Modell	X	Motoreffekt	315 kW
Type	BXE	Aksler i drift	2
Registreringsnr.	EN94458	Drivstofftype	Elektrisk
Understellsnr.	L6TBX2039PF504579	Kjøretøygruppe	101
Km.stand.	2726	Bruktimportert	Nei
Farge	Grønn	Registreringsår	2025
Karosseritype	Kombikupé	Registrert første gang	13.08.2025
		Frist for neste EU kontroll	12.08.2029

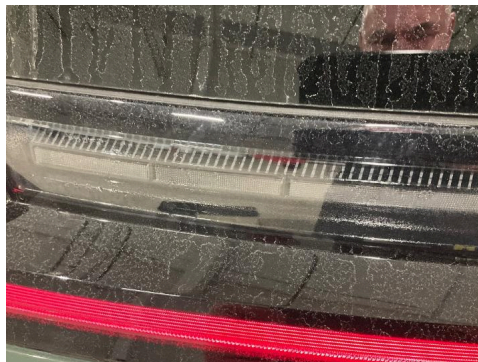
23. Lys

Ref.Id	Repareres	Resultat	Beskrivelse
17.8	Lys	Feil lysjustering:	Venstre nærlys, Høyre nærlys
17.27		* Vann/kondens i lyslist på bakluke.
