FORD FIESTA 101 HK AUTOMAT FORHJULSDRIFT
TESTDATO: 08.05.2026
KODE: 2019507

NBF Tilstandsrapport er utarbeidet av Norges Bilbransjeforbund og Forbrukerrådet.

OPPSUMMERT STATUS PÅ KJØRETØY

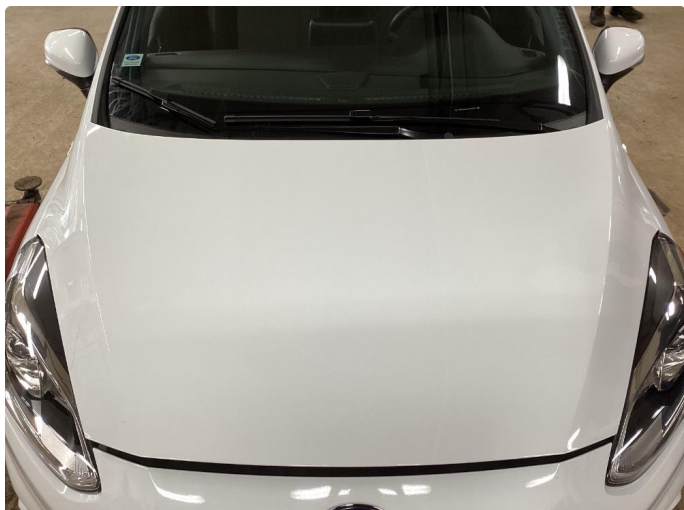
| Punkt | Beskrivelse | Plassering | |
|---|---|---|---|
| 1.1 | Panser | steinsprut | |

1.1 Steinsprut

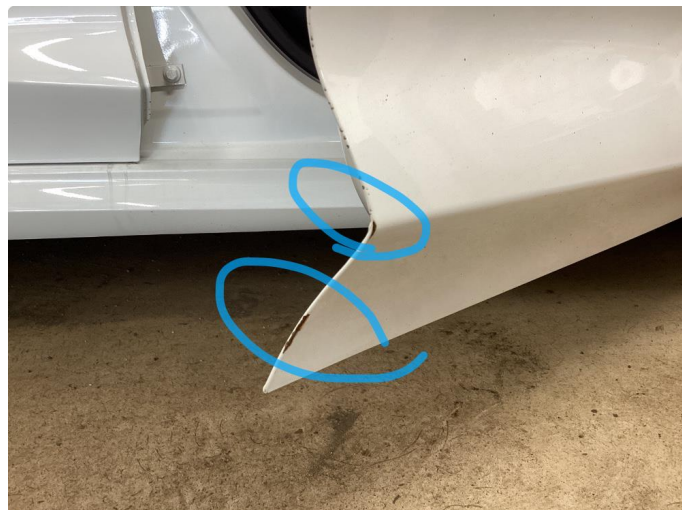
| Punkt | Beskrivelse | Plassering | |
|---|---|---|---|
| 1.2 | Dører | rust/korrosjon | høyre foran |

1.2 Rust/korrosjon

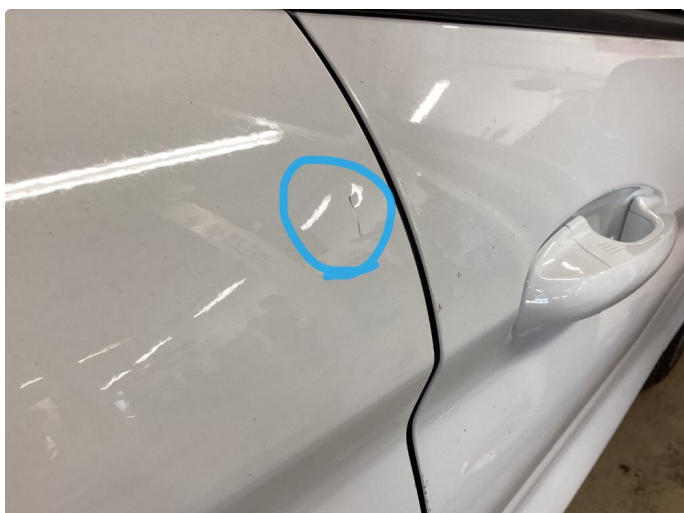
| Punkt | Beskrivelse | Plassering | |
|---|---|---|---|
| 1.3 | Dører | bulk med lakkskade | høyre bak |

1.3 Bulk med lakkskade

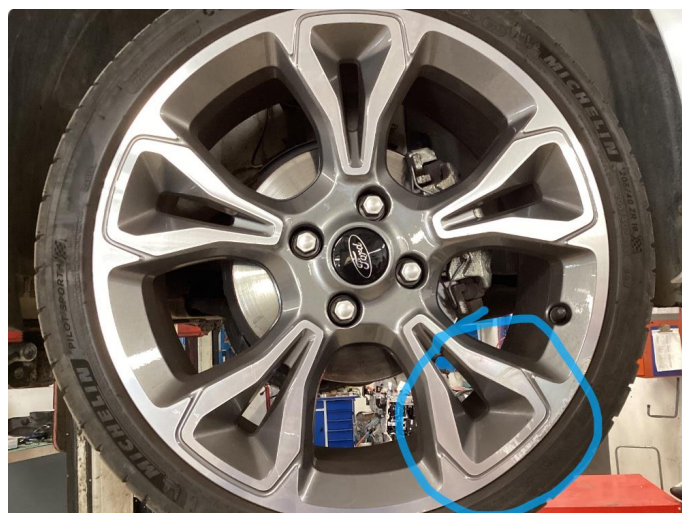
| Punkt | Beskrivelse | Plassering | |
|---|---|---|---|
| 1.4 | Dekk/Felger | kantkjørt felg | høyre foran |

1.4 Kantkjørt felg

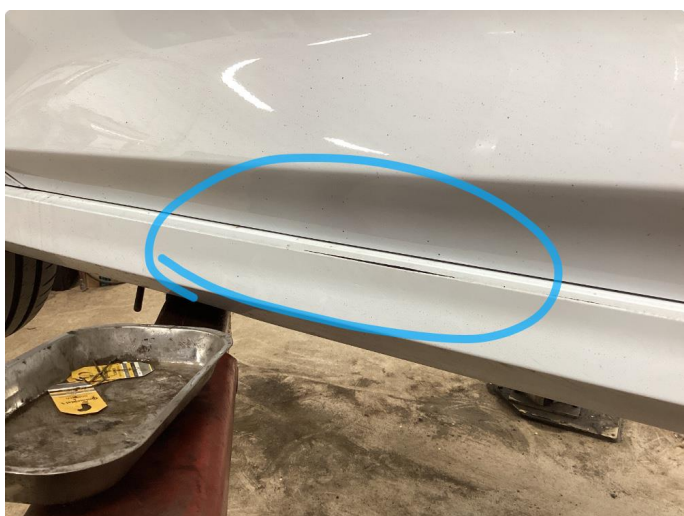
| Punkt | Beskrivelse | Plassering | |
|---|---|---|---|
| 1.5 | Terskler/innlastningssone | riper | venstre foran |

1.5 Riper

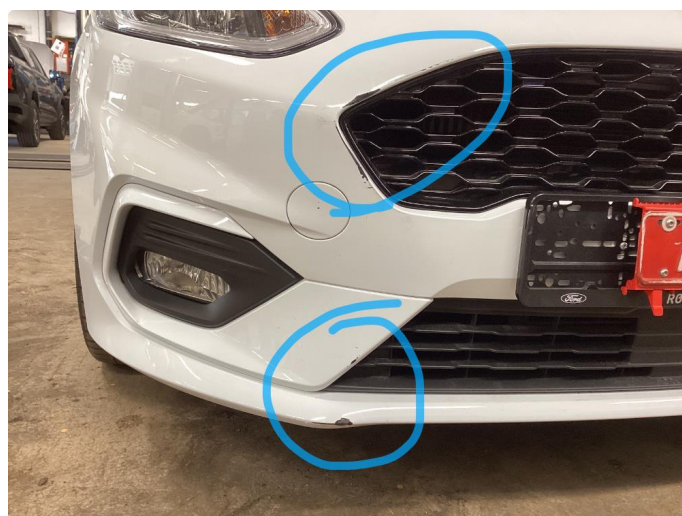
| Punkt | Beskrivelse | Plassering | |
|---|---|---|---|
| 1.6 | Støtfanger | riper(r) | høyre foran |

1.6 Ripe(r)

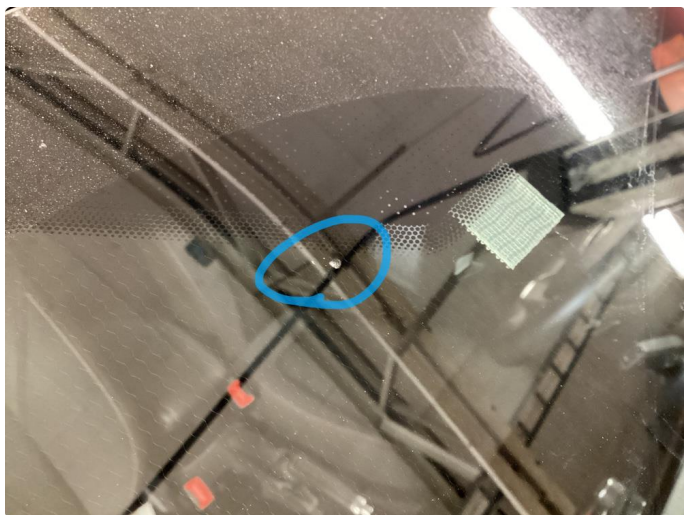
| Punkt | Beskrivelse | Plassering | |
|---|---|---|---|
| 1.7 | Frontvindu | steinsprut | |

1.7 Steinsprut

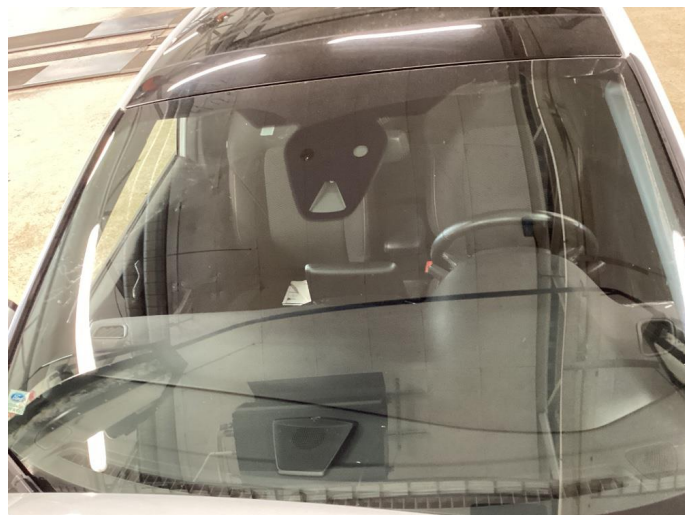
| Punkt | Beskrivelse | Plassering | |
|---|---|---|---|
| 1.8 | Frontvindu | steinsprut | |

1.8 Steinsprut
