NAF Bruktbiltest

Testdato
11.05.2026

Bilmerke	Tesla	Motorstørrelse	- cm ³
Modell	Model S	Motoreffekt	193 kW
Type	002	Aksler i drift	2
Registreringsnr.	EV40851	Drivstofftype	Elektrisk
Understellsnr.	5YJSA7E29JF283266	Kjøretøygruppe	101
Km.stand.	215873	Bruktimportert	Nei
Farge	Grå	Registreringsår	2018
Karosseritype	Kombikupé	Registrert første gang	17.12.2018
		Frist for neste EU kontroll	01.02.2026

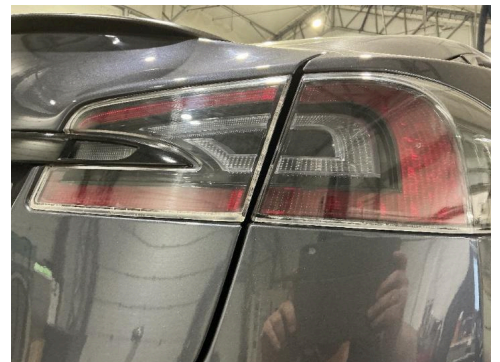
R 24. Lys

Ref.Id	Repareres	Resultat	Beskrivelse
1.11	Kjøreegenskaper	* Ikke prøvekjørt pga feil på servo	
3.3	Nøkler / Utstyr	Nøkkel mangler 1 stk	
4.9	Service/ Dokum.	Frist for EU kontroll er overskredet	
17.7	Lys	Krakerert lykteglass	Venstre baklys, Høyre baklys
23.1	Full systemskann	Det finnes feilkoder, se rapport	
51.6	Vindusvisker, spyler (foran/ bak)	Vindusvisker virker ikke	Foran
58.6	Tilstand 12 volt batteri	Bør lade batteri	
66.4	Felg	Vesentlig riper / hakk:	Venstre foran, Venstre bak, Høyre bak, Høyre foran
67.8	Ekstra hjulsett	Ekstra hjulsett mangler	
74.5	Styreservo	Ingen servovirkning	
81.2	Frontrute	En eller flere steinsprutrosetter som ikke er utbedret • Reparasjonsmetode:Reparasjon	
86.5	Lakk / karosseri utvendig	Bulk (er):	Venstre fordør
86.14		Steinsprut/lakksår	Panser
101.3	Bagasjeromstildekning	Mangler:	Hattehyll
