HYUNDAI TUCSON 136 HK AUTOMAT 4X4
TESTDATO: 06.05.2026
KODE: 2017423

NF78816

NBF Tilstandsrapport er utarbeidet av Norges Bilbransjeforbund og Forbrukerrådet.

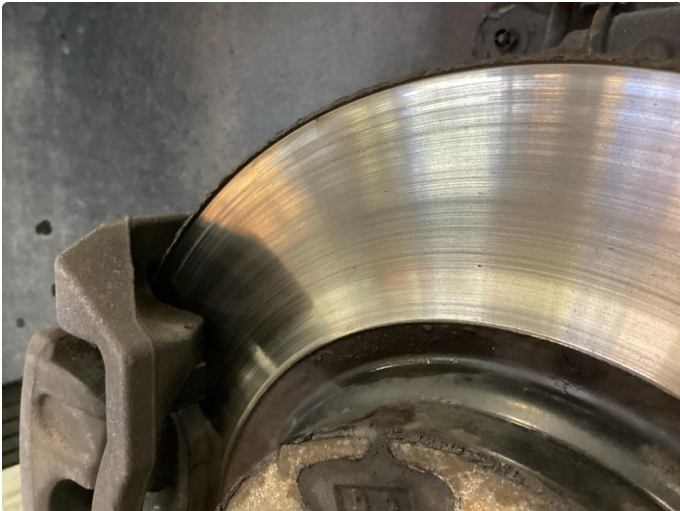
1.1 Slitte/stor slitekant

Punkt	Beskrivelse	Plassering
1. BREMSER		
1.1 Skiver	slitte/stor slitekant	foran - begge foran

VENSTRE FORAN	HØYRE FORAN	VENSTRE BAK	HØYRE BAK
MØNSTERDYBDE SOMMERDEKK (MM)	7	7	7	7
MØNSTERDYBDE VINTERDEKK (MM)	8	8	8	8
BREMSESKIVER (MM)	22,8	22,8	8,8	8,8
BREMSEKLOSSER (MM)	6	6	8	8
