NAF Bruktbiltest

Testdato
11.05.2026

| Modell | MEGANE E-TECH ELECTRIC | Motoreffekt | - kW |
| Registreringsnr. | EN20213 | Drivstofftype | Elektrisk |

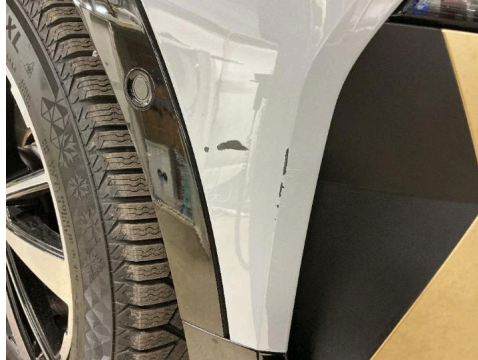
26. Støtfanger foran

| Ref.Id | Repareres | Resultat | Beskrivelse |
|---|---|---|---|
| 86.2 | Lakk / karosseri utvendig | Lakkriper: | Støtfanger foran |
