VOLKSWAGEN TIGUAN 150 HK AUTOMAT 4X4

TESTDATO: 29.04.2026

NBF Tilstandsrapport er utarbeidet av Norges Bilbransjeforbund og Forbrukerrådet.

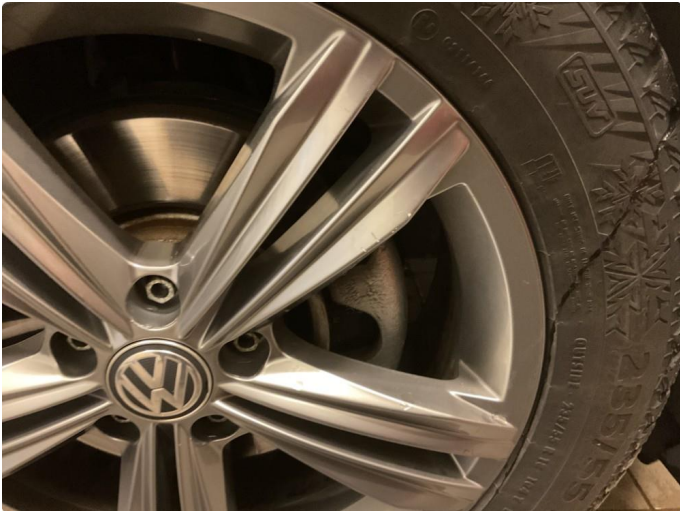
| Punkt | Beskrivelse | Plassering |
|---|---|---|
| 1.1 Dekk/Felger | Lite merke på vinterfelg, høyre foran | høyre foran |

1.1 Lite merke på vinterfelg, høyre foran
