**SKODA KODIAQ 200 HK AUTOMAT 4X4**
**TESTDATO: 18.03.2026**
**KODE: 1976747**

<b>ZH62750</b>

NBF Tilstandsrapport er utarbeidet av Norges Bilbransjeforbund og Forbrukerrådet.

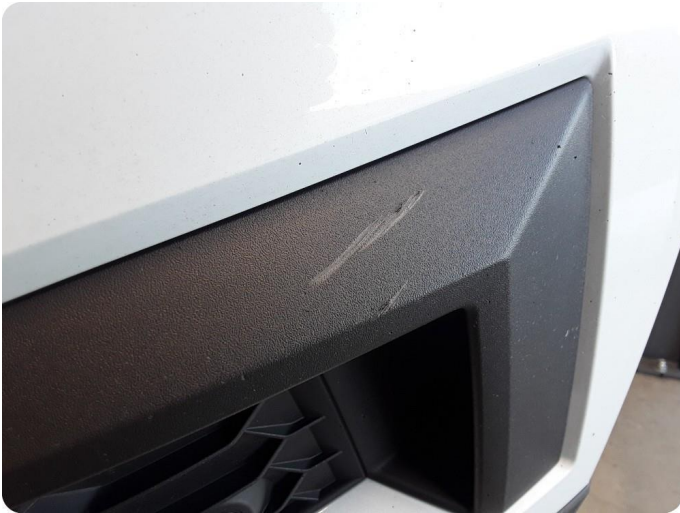
Punkt	Beskrivelse	Plassering
<b>1. EKSTERIØR</b>		
1.1 Støtfanger	Ripe på deksle venstre foran.

1.1 Ripe på deksle venstre foran.
