NAF Bruktbiltest

Testdato
13.05.2026

Bilmerke	Nissan	Motorstørrelse	1995 cm ³
Modell	Maxima QX	Motoreffekt	103 kW
Type	A33	Aksler i drift	1
Registreringsnr.	AE55050	Drivstofftype	Bensin
Understellsnr.	JN1CAUA33U0051122	Kjøretøygruppe	101
Km.stand.	58771	Bruktimportert	Ja
Farge	Blå	Registreringsår	2001
Karosseritype	Sedan	Registrert første gang	28.05.2001
		Frist for neste EU kontroll	20.11.2027

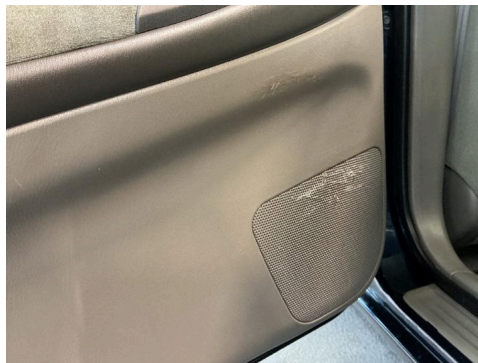
53. Dørtrekk.

44.10	Utvendig tilstand motor.	* Spor etter gnagere i motorrom	
51.8	Dørtrekk.	Liten skade i dørtrekk:	Venstre baddør, Høyre baddør
62.20	Lakk / karosseri utvendig.	Diverse småbulker/lakkriper

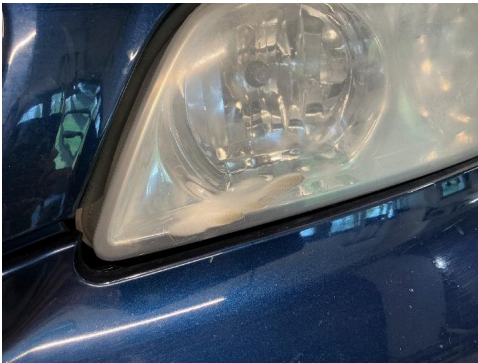
55. Lykter/lys - tilstand. **R**

25.11	Kjøreegenskaper.	* Ikke prøvekjørt grunnet feil bolter til felger, redusert test	
34.1	Panser.	Rust / skade på innside av panser	
38.2	Lykter/lys - tilstand.	Skadet lyktglass:	Venstre nærlys
